# 改善箇所説明図

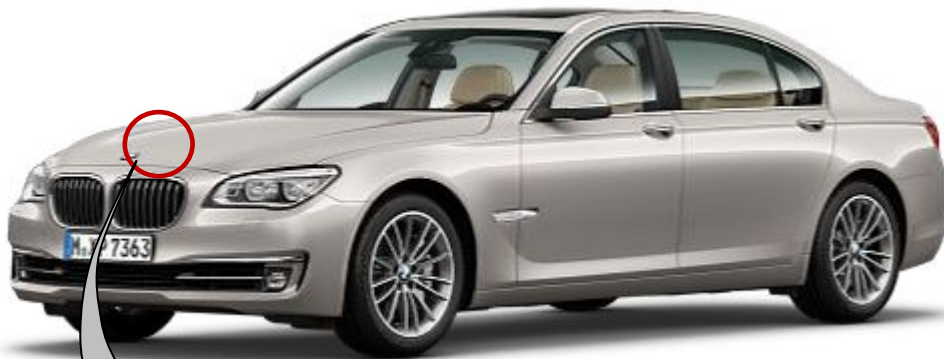
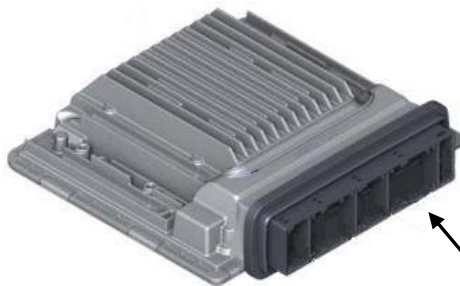
基準不適合発生箇所

エンジン コントロール  
ユニット

エンジン コントロール ユニットのソフトウェアが不適切なため、チャコール キャニスターが吸着した燃料タンク内に発生したガソリンの蒸発ガスをインテーク マニフォールドに送ることができずに、チャコール キャニスターの吸着容量を超えた蒸発ガスが大気中に開放され、燃料蒸発ガスの基準値を超えるおそれがある。

全車両、当該エンジン コントロール ユニットのソフトウェアを書き換える。
