# 改善箇所説明図

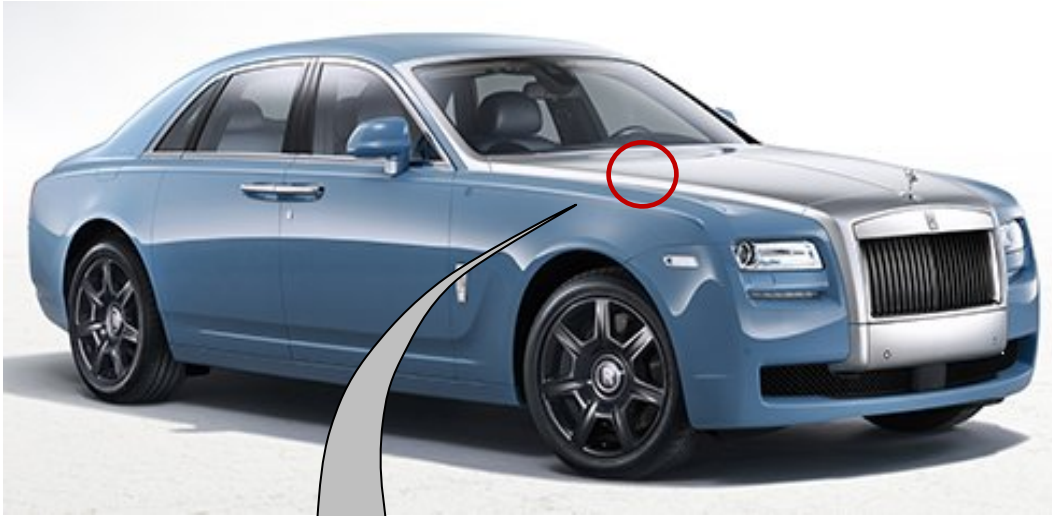
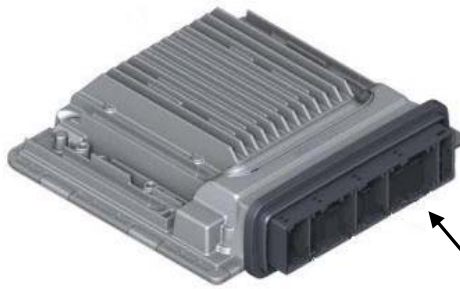
基準不適合発生箇所  
エンジン コントロール  
ユニット

エンジン コントロール ユニットのソフトウェアが不適切なため、チャコール キャニスターが吸着した燃料タンク内に発生したガソリンの蒸発ガスをインテーク マニフォールドに送ることができずに、チャコール キャニスターの吸着容量を超えた蒸発ガスが大気中に開放され、燃料蒸発ガスの基準値を超えるおそれがある。

全車両、当該エンジン コントロール ユニットのソフトウェアを書き換える。
