## 改善箇所説明図

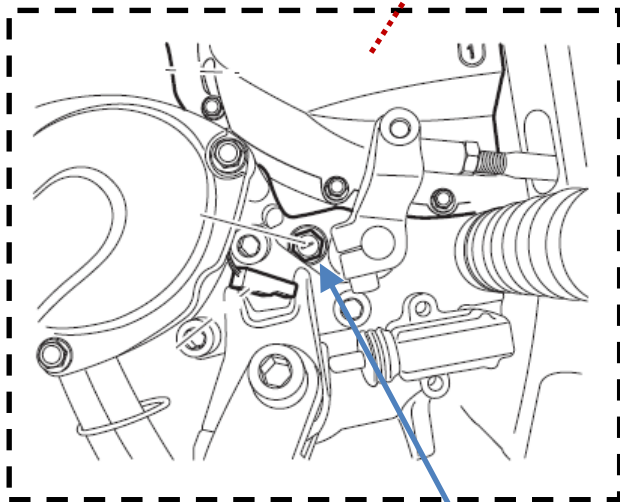
ニュートラルスイッチ

トランスミッションのシフトドラムの溝の設計が不適切なため、シフトドラムがニュートラルスイッチを過剰に押し込み、当該スイッチが固着することで、ニュートラル以外のギヤに入っている状態でもニュートラルランプが点灯するおそれがある。そのため、ライダーがギヤ位置を誤認して運転操作を誤り、最悪の場合、予期しない加速をするおそれがある。

全車両、ニュートラルスイッチが適切に作動するよう、ニュートラルスイッチのワッシャーの厚さを調整する。
