## 改善箇所説明図

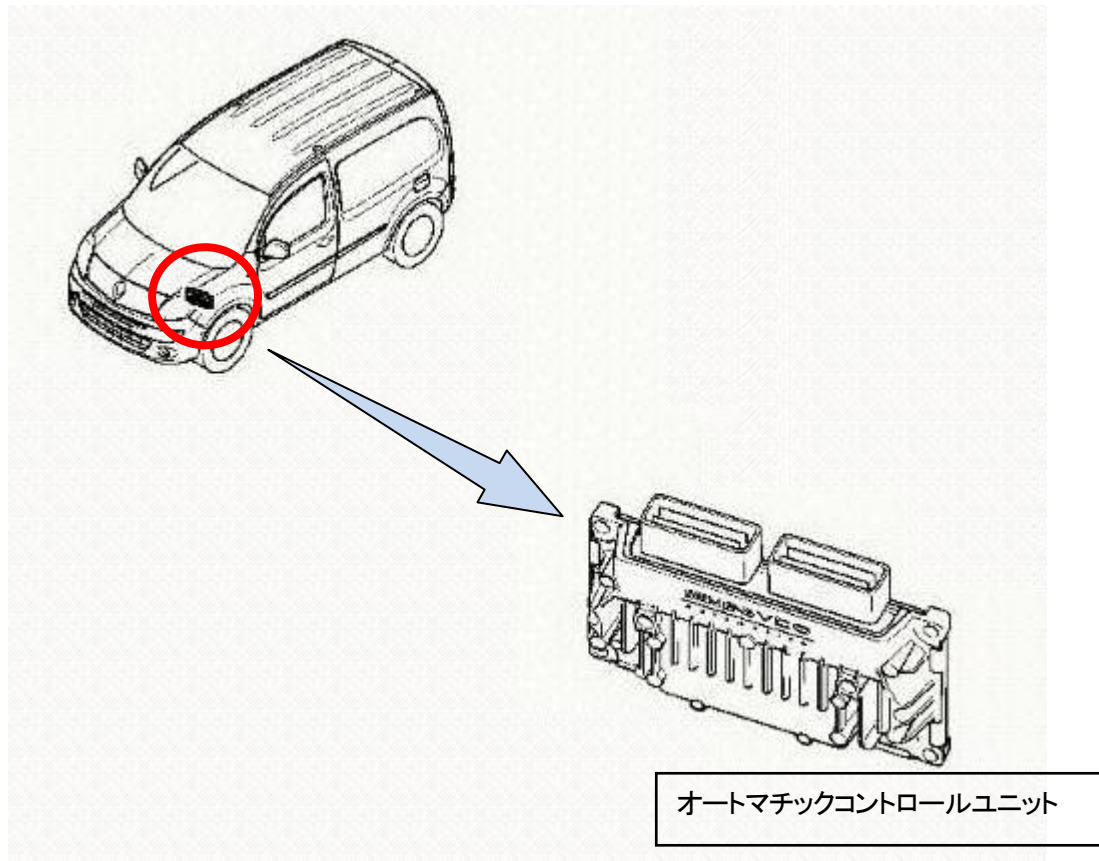
オートマチックコントロールユニットの変速を制御するプログラムが不適切なため、極低速時の1速から2速への変速の際に、必要以上にエンジンの出力トルクが抑制され、エンジンが停止するおそれがある。

注: ☐ は不具合部品を示す。

全車両、対策されたプログラムに変更する。
