## 改善箇所説明図

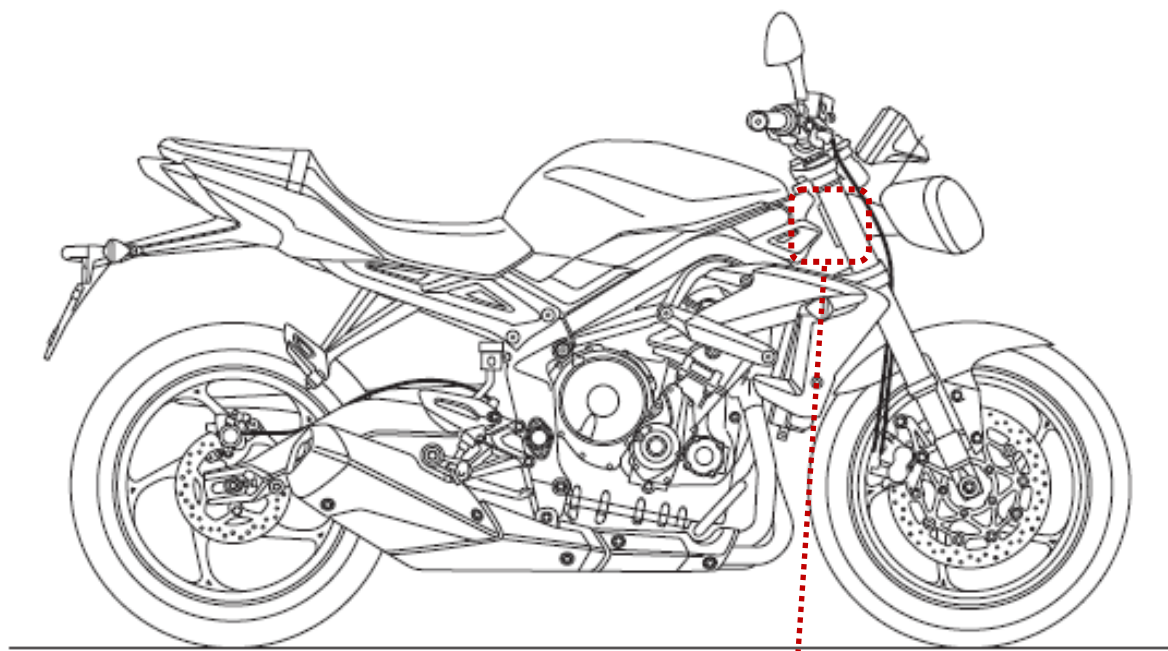
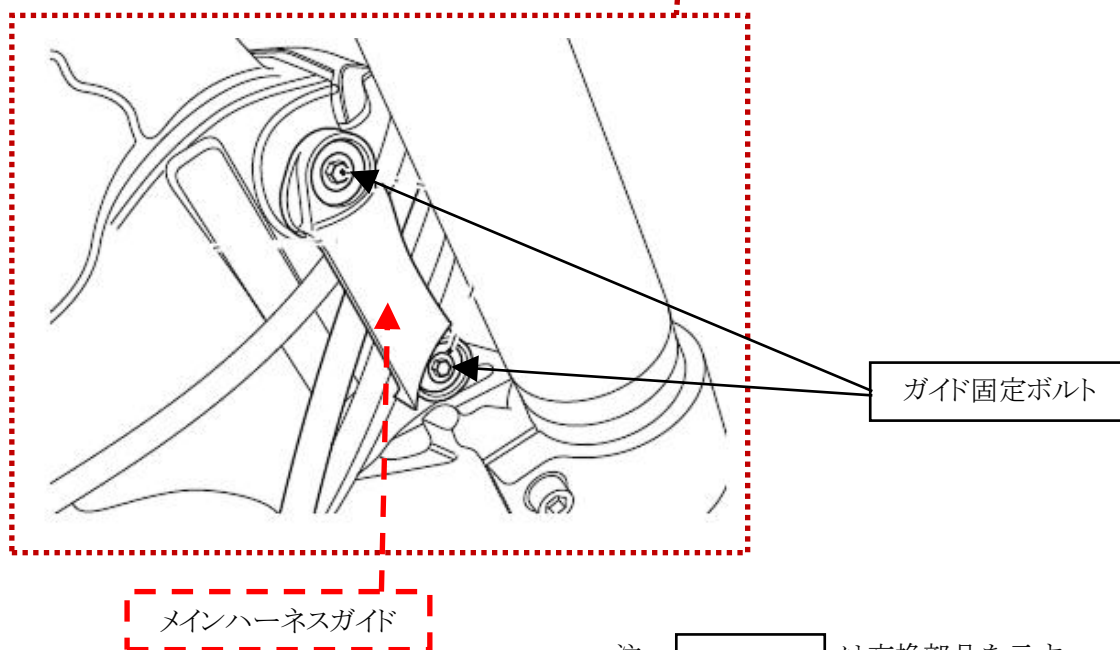
基準不適合箇所

左右のメインハーネスガイド固定ボルトの設計が不適切なため、ボルトが緩んで抜けてくるおそれがある。最悪の場合、ハンドル操作を行う際に当該ボルトがフロントフォークに接触してハンドル操作ができずに転倒するおそれがある。

全車両、左右のメインハーネスガイド固定ボルトを対策品に交換する。
