## 改善箇所説明図

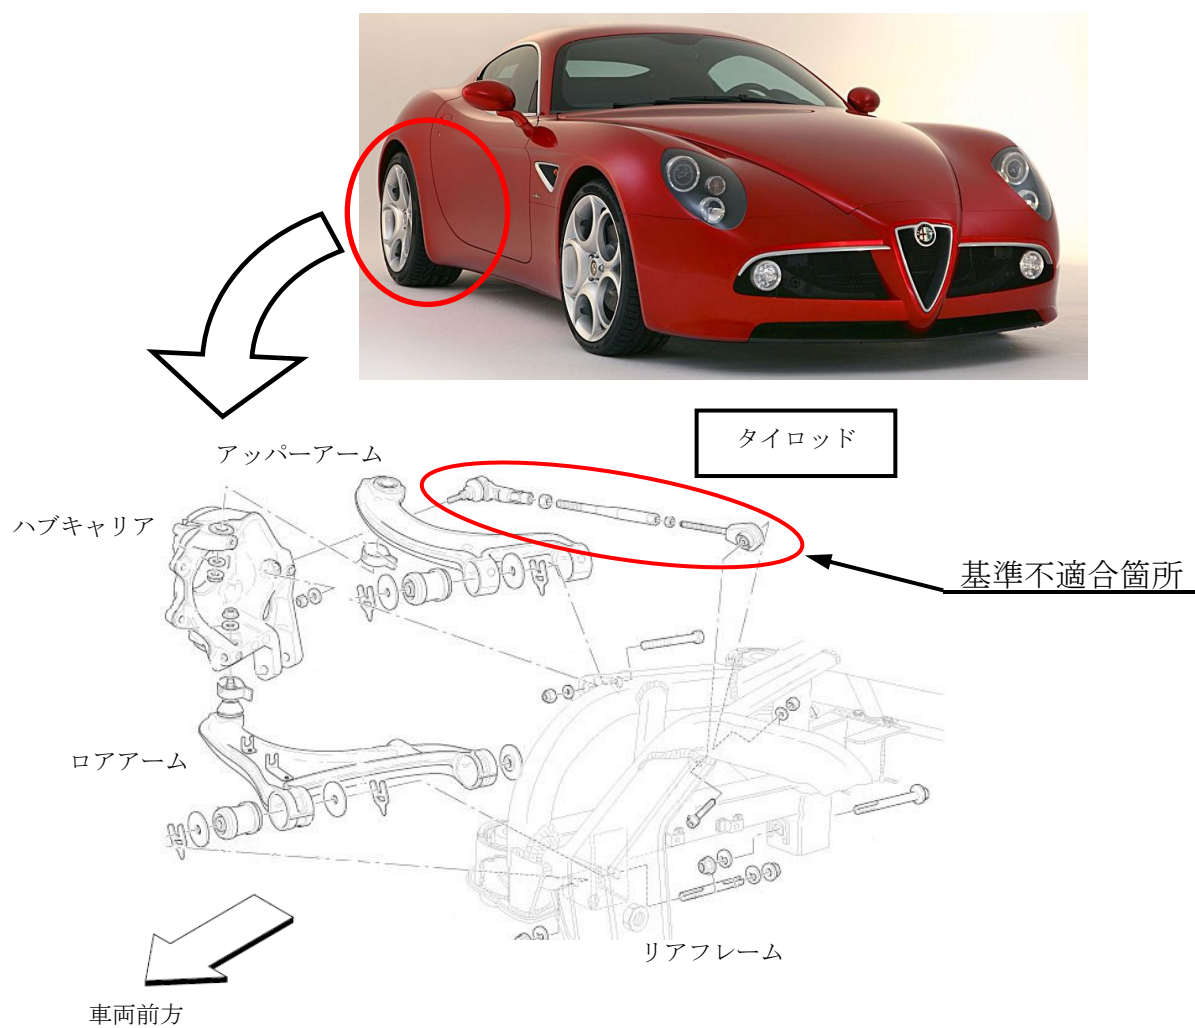
後輪のトーインを調整するタイロッドにおいて、防錆処理が不適切なものがある。そのため、タイロッドのねじ山部分に錆が発生して締め込み部分が緩むことで、異音が発生したり、高速旋回時の走行安定性が損なわれるおそれがある。そのままの状態で使用を続けると、タイロッドの締め込み部分が外れて、最悪の場合、通常走行においても走行安定性が損なわれるおそれがある。

全車両、後輪の左右のタイロッドを良品と交換する。
