## 改善箇所説明図

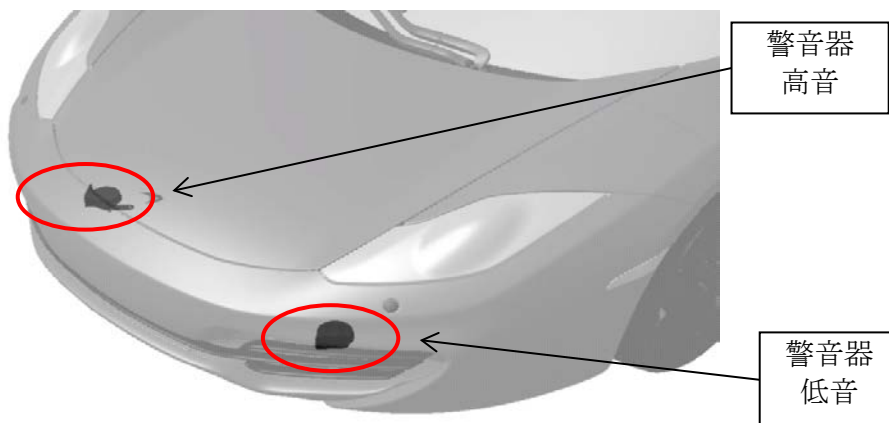
改善前取り付け位置

左右の警音器の取付位置が不適切なため、警音器の開口部から水が浸入することで、音質が低下したり、電気回路が浸水して左右またはいずれかの警音器が作動せず、保安基準第43条に抵触するおそれがある

左右の警音器を取り付けステーを追加した新品に交換して取付位置を変更する。

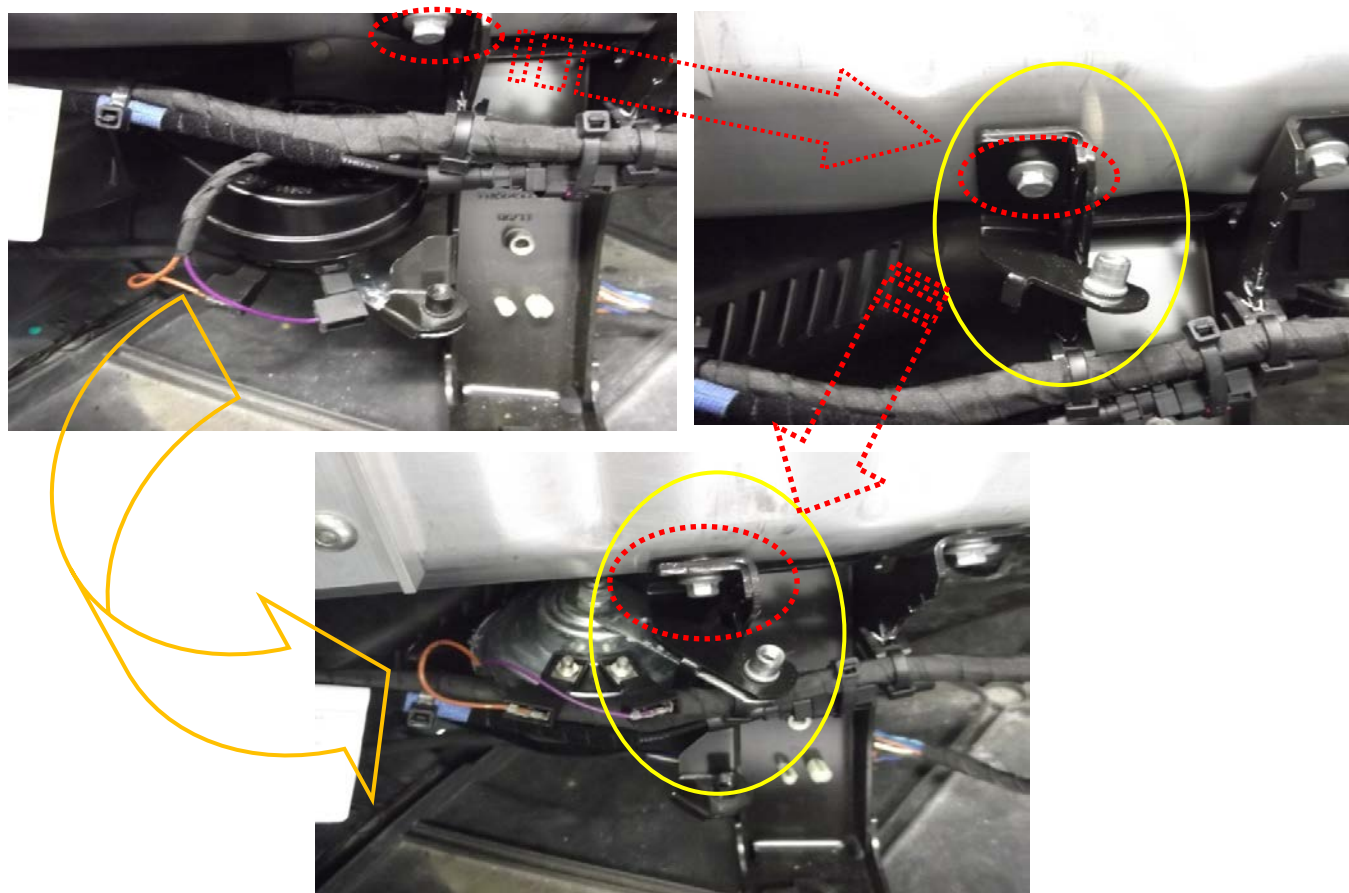
改善後取り付け位置

追加のステー取り付け
