## 改善箇所説明図

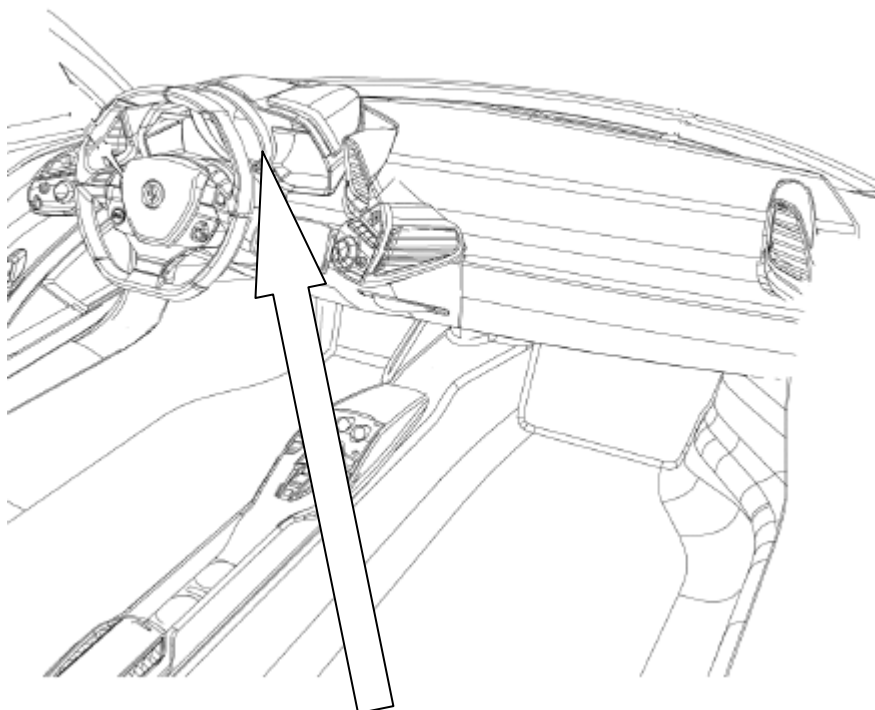
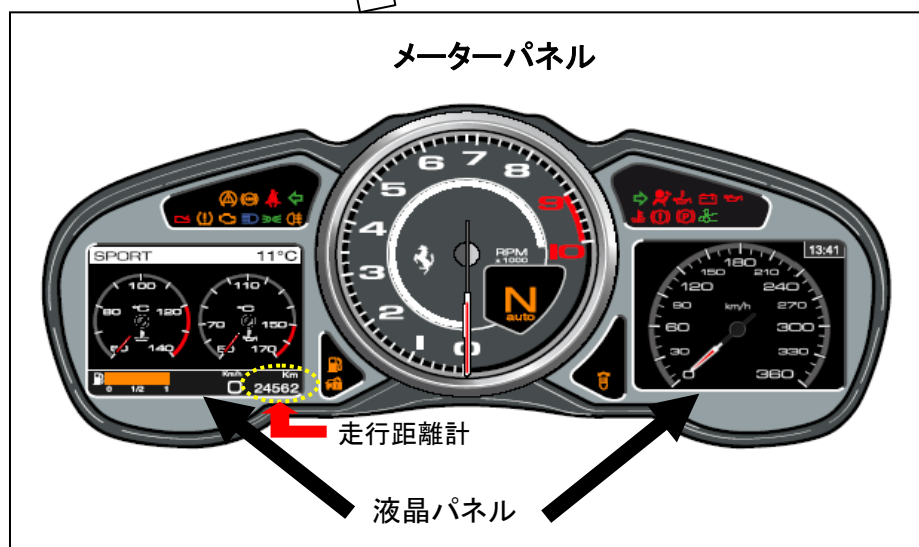
メーターパネルの左右液晶パネルにおいて、回路基板の製造工程が不適切なため、表示が乱れるものがある。  
そのため、走行距離や速度を確認できないおそれがある。

全車両、良品のメーターパネルに交換する。
