# 不 具 合 箇 所 説 明 図

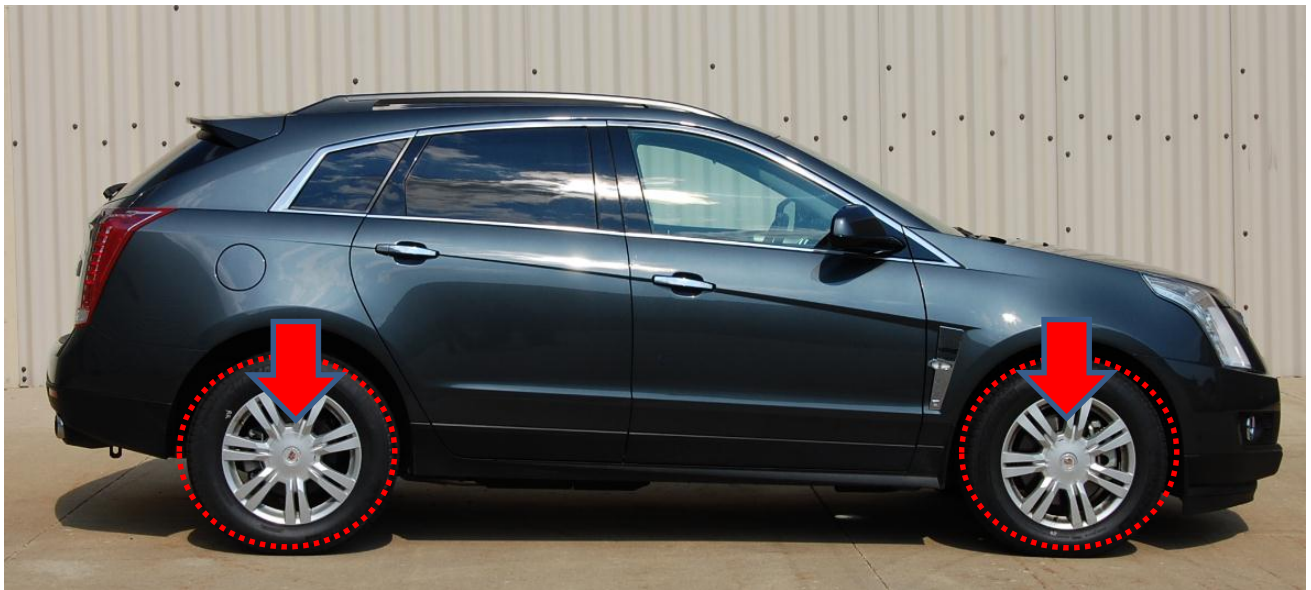
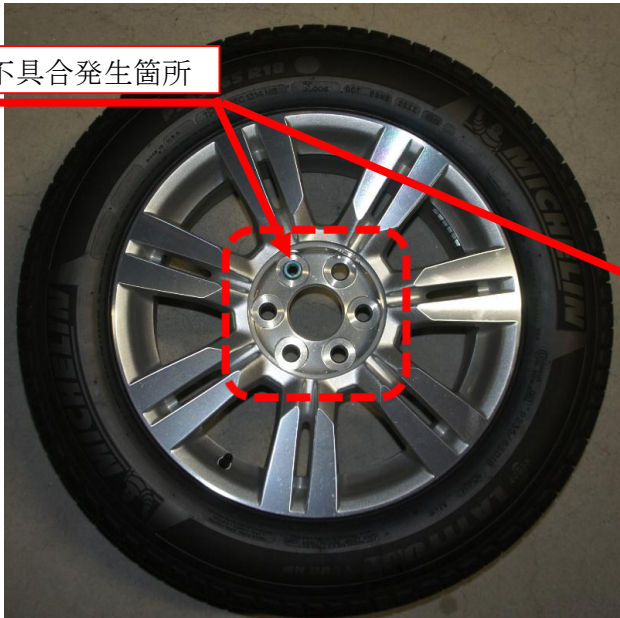
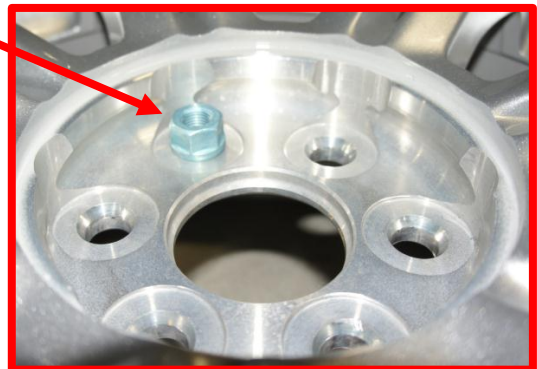
不具合発生箇所

は不具合発生部品

18 インチホイール装着車において、ラグナットの再取り付け等をしていない場合、ラグナットのコーティングによる緩み防止効果が十分に発揮されず、ラグナットが緩み異音が発生するものがある。異音を無視して使用を続けた場合、ステアリングの振れが発生し、最悪の場合、ホイールスタッドボルトが折れ、事故につながる恐れがある。

1. 当社で対策作業を行っていない車両においては、タイヤローテーションを行ったうえで、ラグナットを規定トルクで締め付ける。また、スタッドボルトを点検し、損傷している場合には新品に交換する。
2. 全車両、オーナーズマニュアルに改定情報のステッカーを貼る。
