## 改善箇所説明図

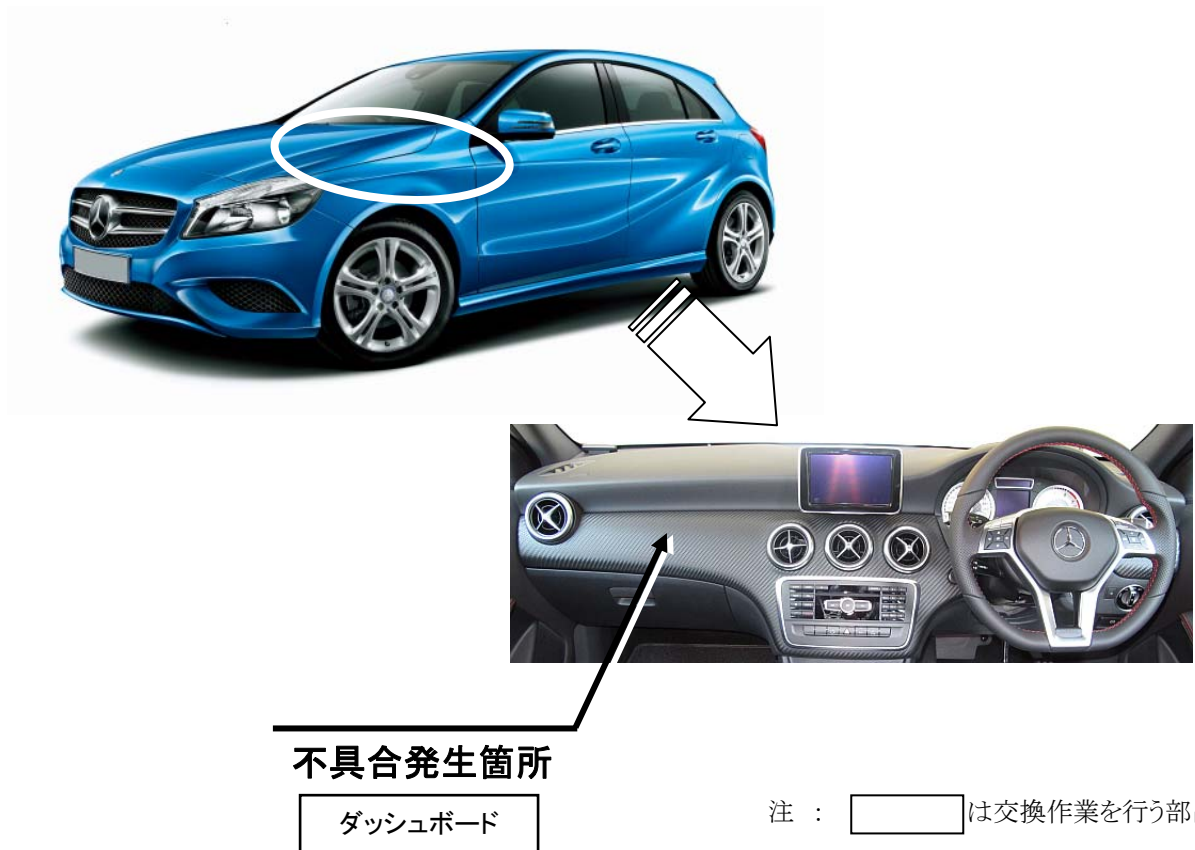
助手席側ダッシュボードの加工作業が不適切なため、エアバッグシステムが衝突を検知して作動した際、エアバッグが適切に展開できないものがある。また、エアバッグ展開時に想定外のダッシュボード破損が起き、最悪の場合、破損したダッシュボードにより乗員が怪我を負うおそれがある。

全車両、ダッシュボードを点検し、加工が不適切なものは良品に交換する。
