## 改善箇所説明図

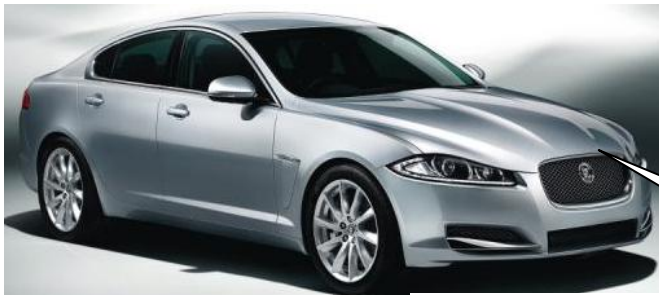
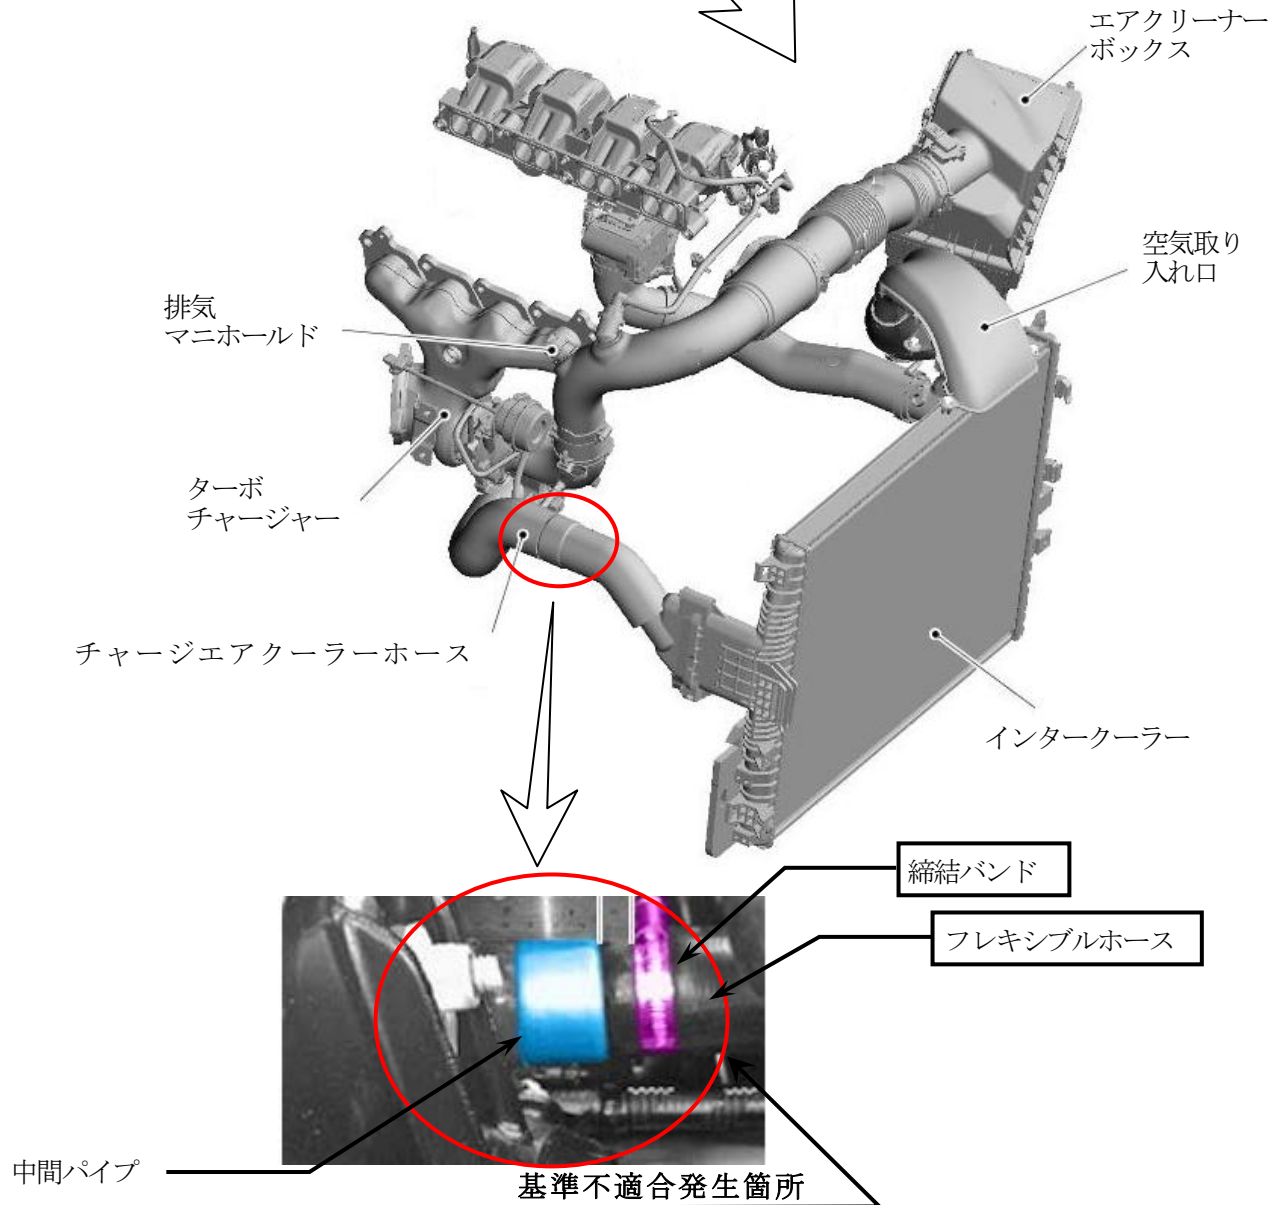
ターボチャージャーとインタークーラー間を接続するチャージエアクーラー（CAC）ホースにおいて、中間パイプへのフレキシブルホースの差し込みが浅いもの及び当該ホースの締結バンドの位置が不適切なものがあるため、加速時等の過給圧増加で当該ホースが膨らんだ際、当該ホースが中間パイプから抜けて、空気が供給されなくなることでエンジンが停止し、始動できなくなるおそれがある。

全車両、フレキシブルホースの差し込み及び締結バンド位置を点検し、不適切なものは正しい位置に修正する。

識別：チャージエアクーラーホースの締結バンドに黄ペイントを塗布する。
