## 改善箇所説明図

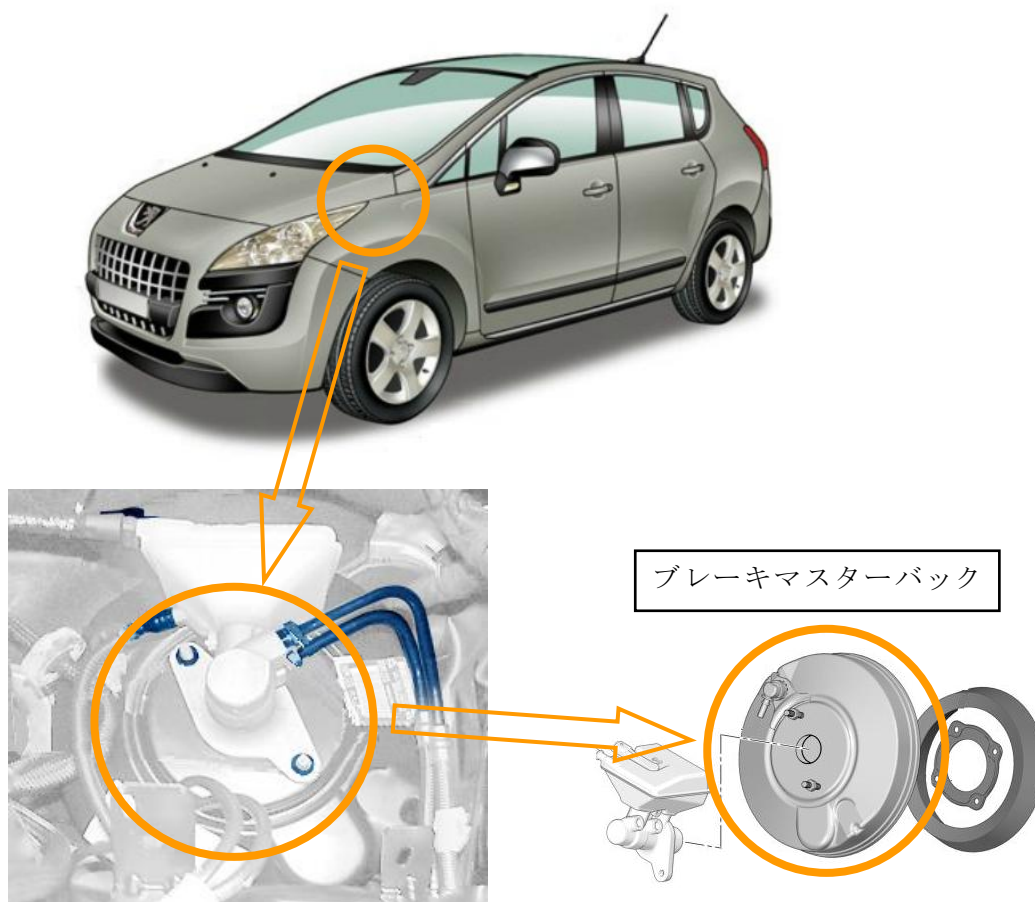
注：  は交換部品を示す

ブレーキマスターバックにおいて、内部部品のダイヤフラムの強度が不足しているものがある。そのため、そのまま使用を続けるとダイヤフラムが変形し、ブレーキペダルを放した際にブレーキペダルが規定の位置まで戻らなくなり、ブレーキの引き摺りやブレーキランプが点灯したままの状態となるおそれがある。

全車両、ブレーキマスターバックを良品と交換する。
