## 改善箇所説明図

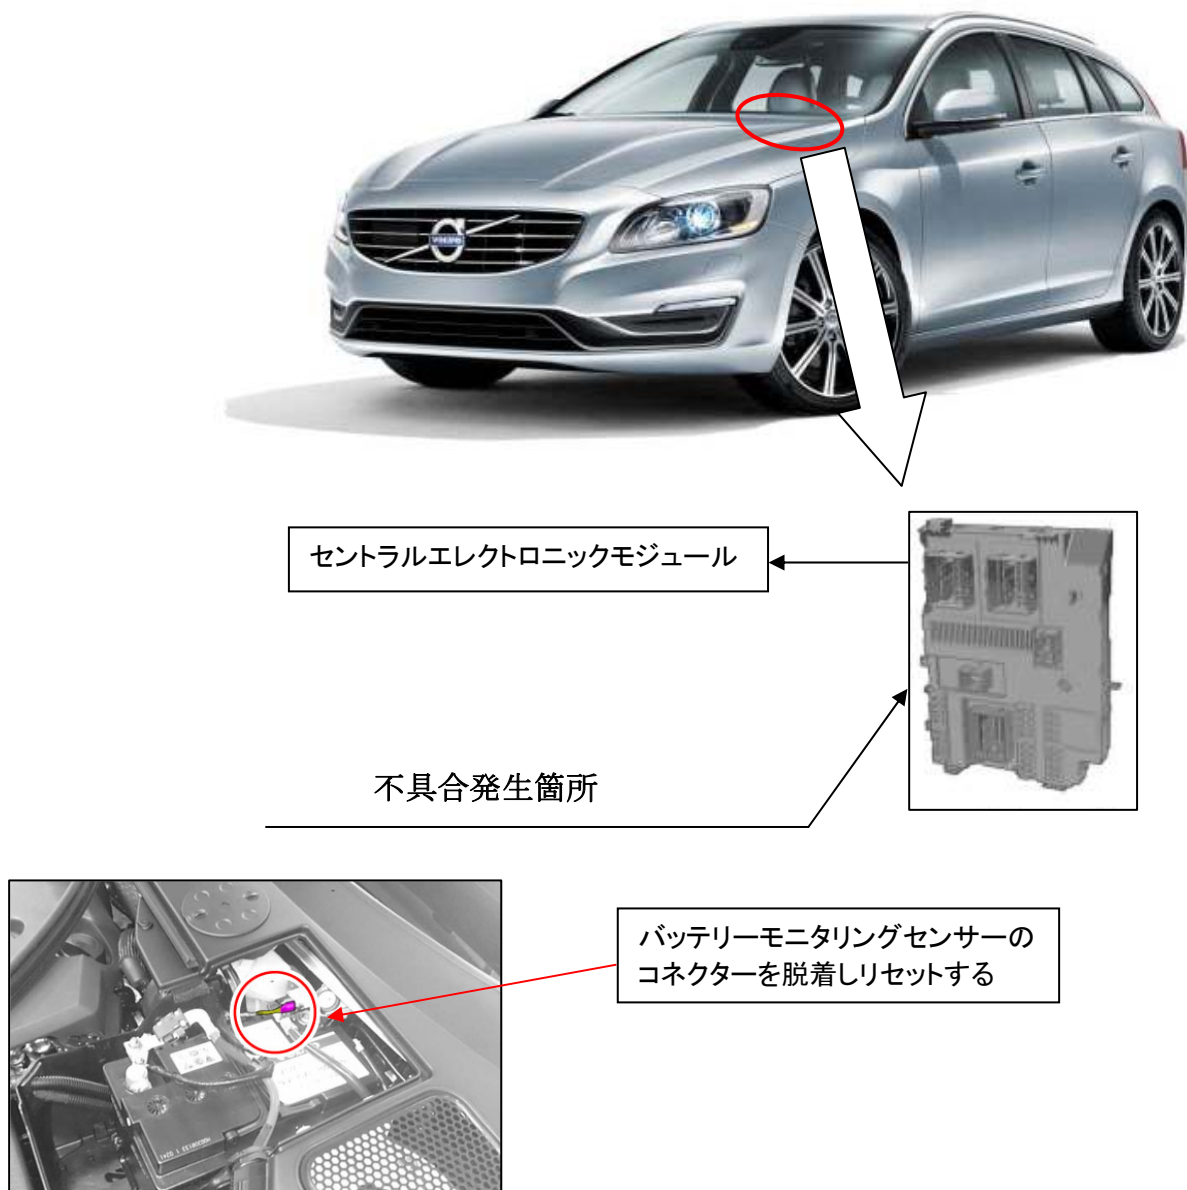
セントラルエレクトロニックモジュールのソフトウェアが不適切なため、駐車中に大きな待機電流が流れ続ける事で、バッテリー上がりを起こし、エンジンが始動出来ない及びリモートコントロールでドアロックを解除できなくなるおそれがある。

該当全車両、対策品のソフトウェアに更新し、バッテリーモニタリングセンサーをリセットする。

運転者席側ドア開口部のドアロックストライカー付近に、外-1978 のステッカーを貼付する。
