# 改善箇所説明図

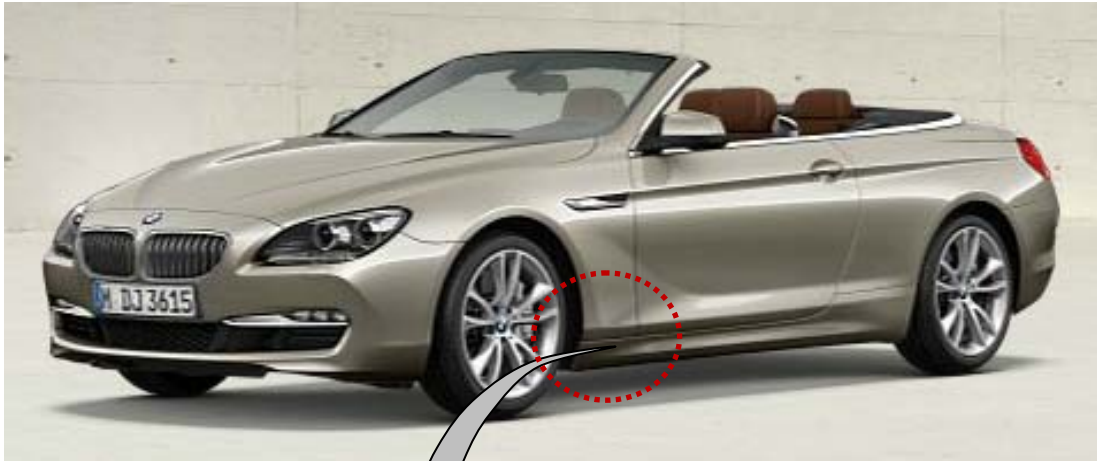
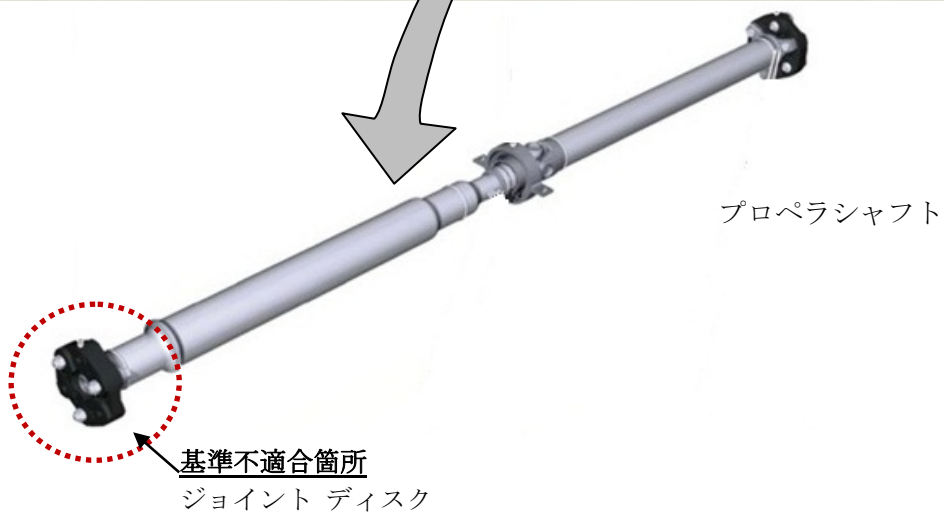
図：左ハンドル車

トランスミッションとプロペラシャフトをつなぐジョイントディスクにおいて、異品が装着されているため、走行中ジョイントディスクが変形し異音が発生するおそれがある。そのままの状態で使用を続けると、最悪の場合、ジョイントディスクが破損し、駆動力が伝達されず走行が不能となるおそれがある。

全車両、当該ジョイントディスクを点検し、異品が装着されている場合は正規品と交換する。
