## 改善箇所説明図

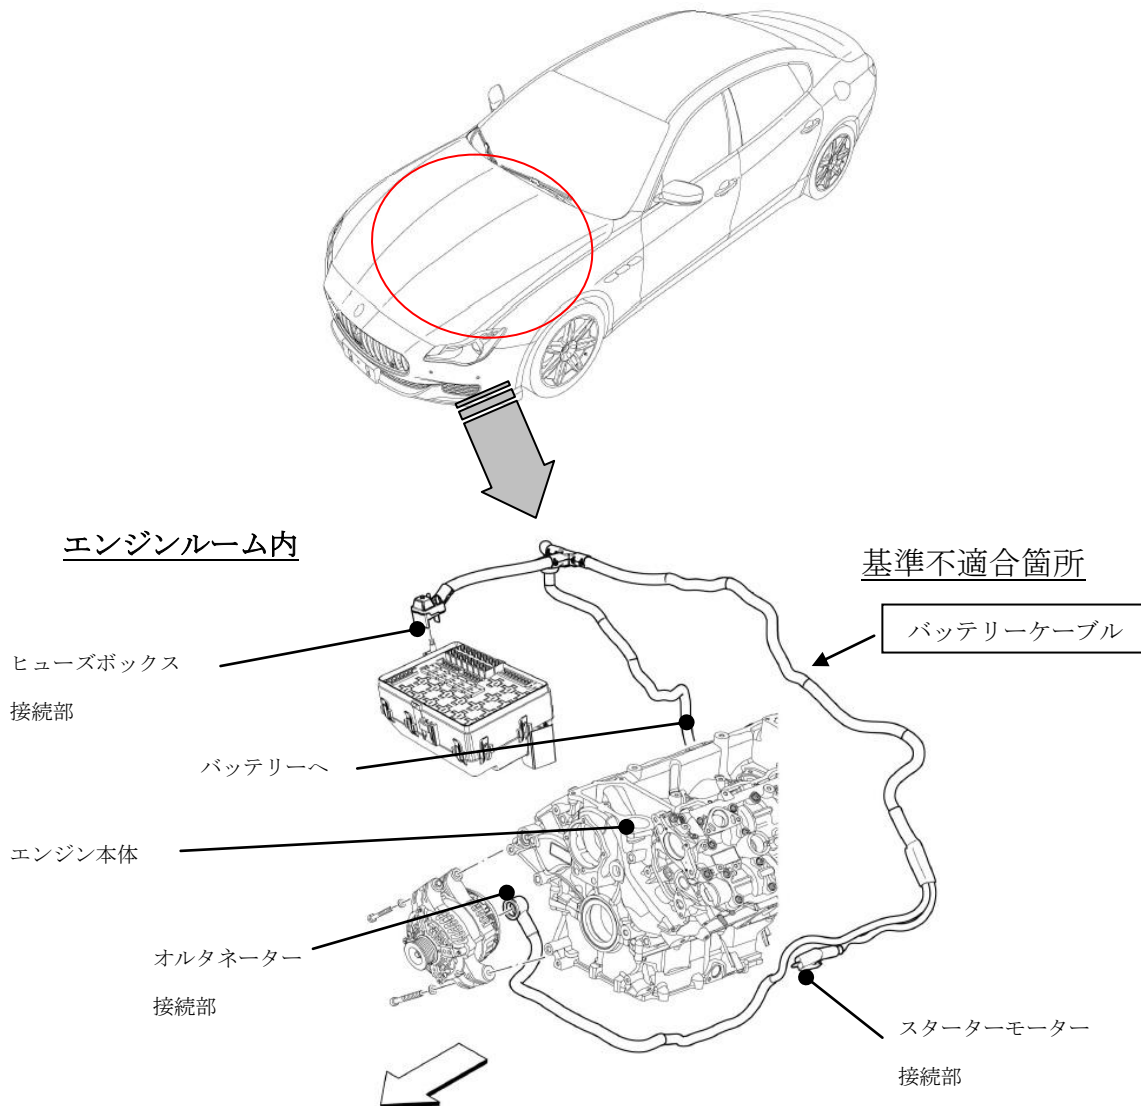
スターターモーター、オルタネーター間のバッテリーケーブル内部の配線のかしめが不適切なため、当該配線が短絡し、徐々に焼損して煙が発生したりバッテリーケーブルが断線するおそれがある。

バッテリーケーブルが断線すると、オルタネーターによるバッテリーの充電が行われなため警告灯が点灯し、そのままの状態で使用を続けると、原動機が停止し再始動ができなくなる。

全車両、当該バッテリーケーブルを良品と交換する。その際、取り外したバッテリーケーブルを点検し、短絡によるダメージを確認する。ダメージが確認できた場合は、スターターモーター及びオルタネーターの動作確認し、正常に動作しないものは新品に交換する。
