# 改善箇所説明図

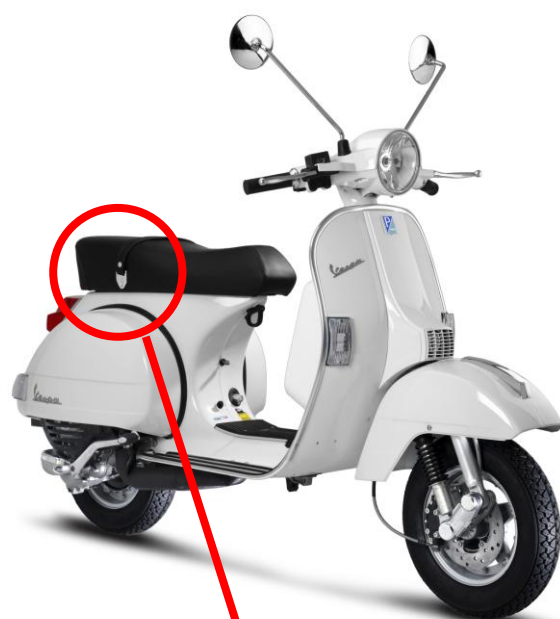
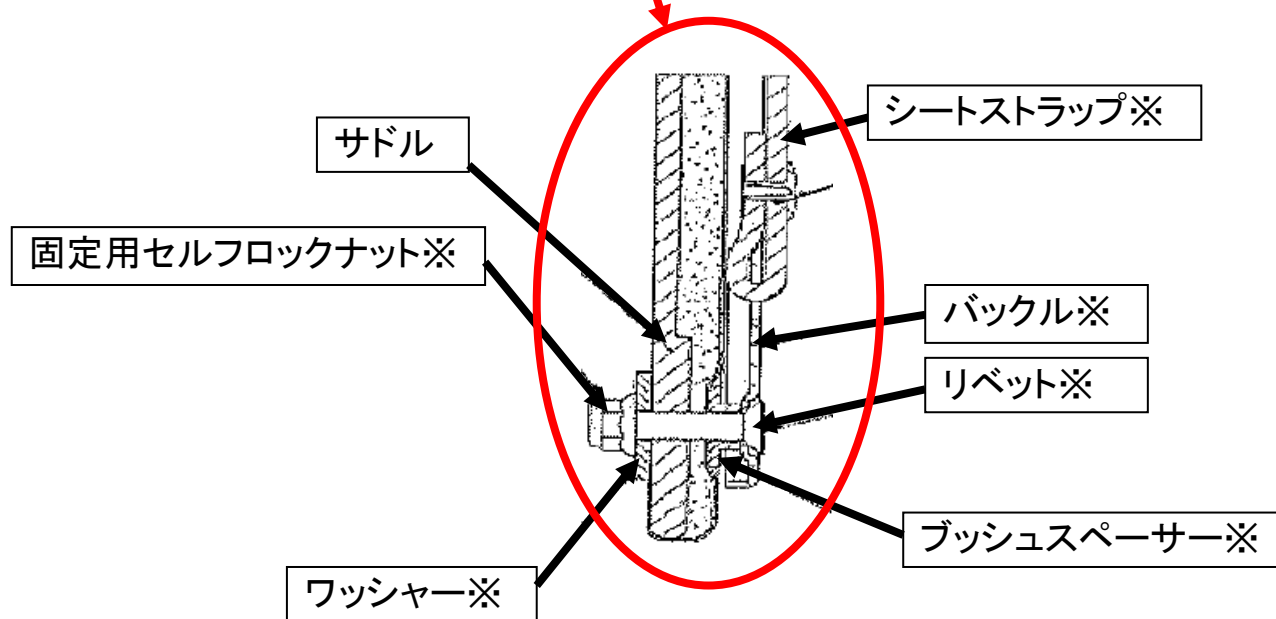
後席同乗者の姿勢確保の為にシートストラップ(握り手)のバックルにおいて、サドルへ固定するためのリベット穴の加工が不適切なため、シートストラップを繰り返し使用すると、リベット等とともにシートストラップが外れるおそれがある。

※は交換部品を示す。

全車両、良品のバックルが組み付けられた新品のシートストラップに交換する。また、リベット等を新品に交換するとともに、リベットを固定するセルフロックナット用のワッシャーを対策品に交換する。
