## － 改善箇所説明図 －

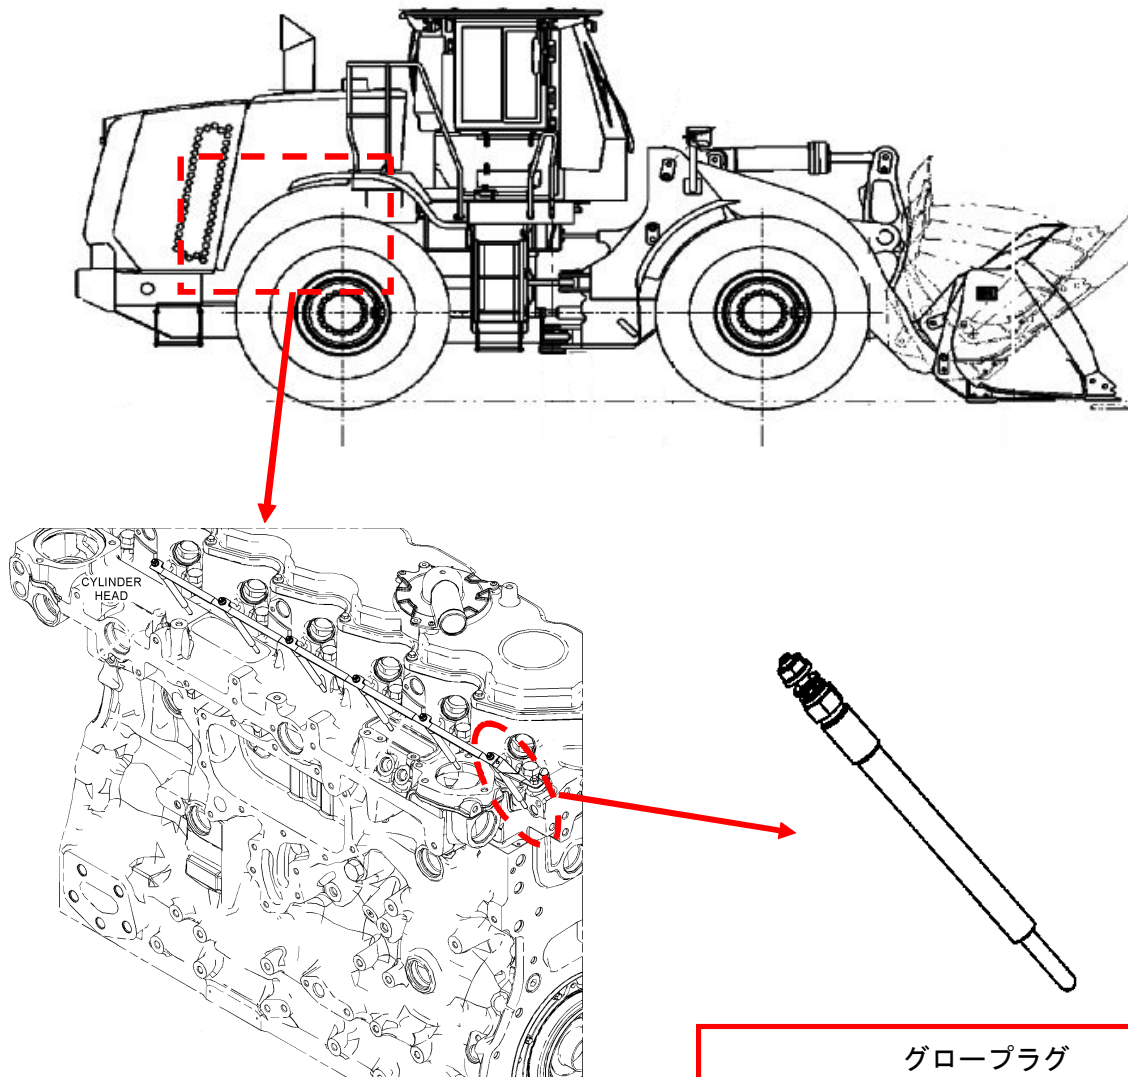
※シリンダブロックに差し込む方式で、  
一気筒に一本ずつ取り付けられる。

□は交換する部品を示す。

エンジンの各シリンダに取付けられているグロープラグにおいて、製造工程が不適切なため、グロープラグ内部で電氣的短絡が発生して損傷する場合がある。そのため、そのままの状態で使用をつづけると、エンジン始動性の悪化、運転中の振動・異音の発生、グロープラグの損傷箇所からシリンダ内のガスが外部へ漏出するなどの事象が発生するおそれがある。

全車両、グロープラグを改良品に交換する。

識別：改善実施済車については、キャブ後面ガラス左下、又は、運転席左支柱下部に  
No. 外-2014のステッカーを貼付けする。
