## 改善箇所説明図

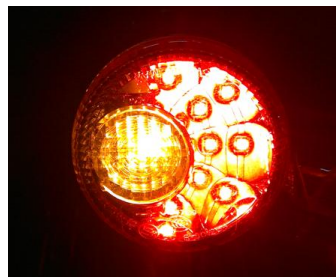
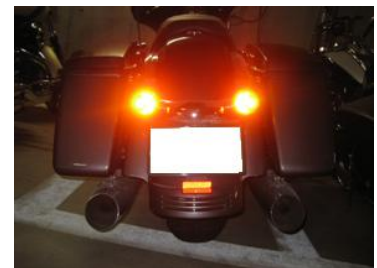
対策前 ブレーキ作動時

基準不適合発生箇所

ボディコントロールモジュール

ボディコントロールモジュールの初期設定が誤っているため、ブレーキをかけた際に、制動灯の他に橙色の後面方向指示器が点灯するものがある。

全車両、後面方向指示器の点灯状態を確認し、不具合がある場合には、ボディコントロールモジュールを正しく設定する。
