## 改善箇所説明図

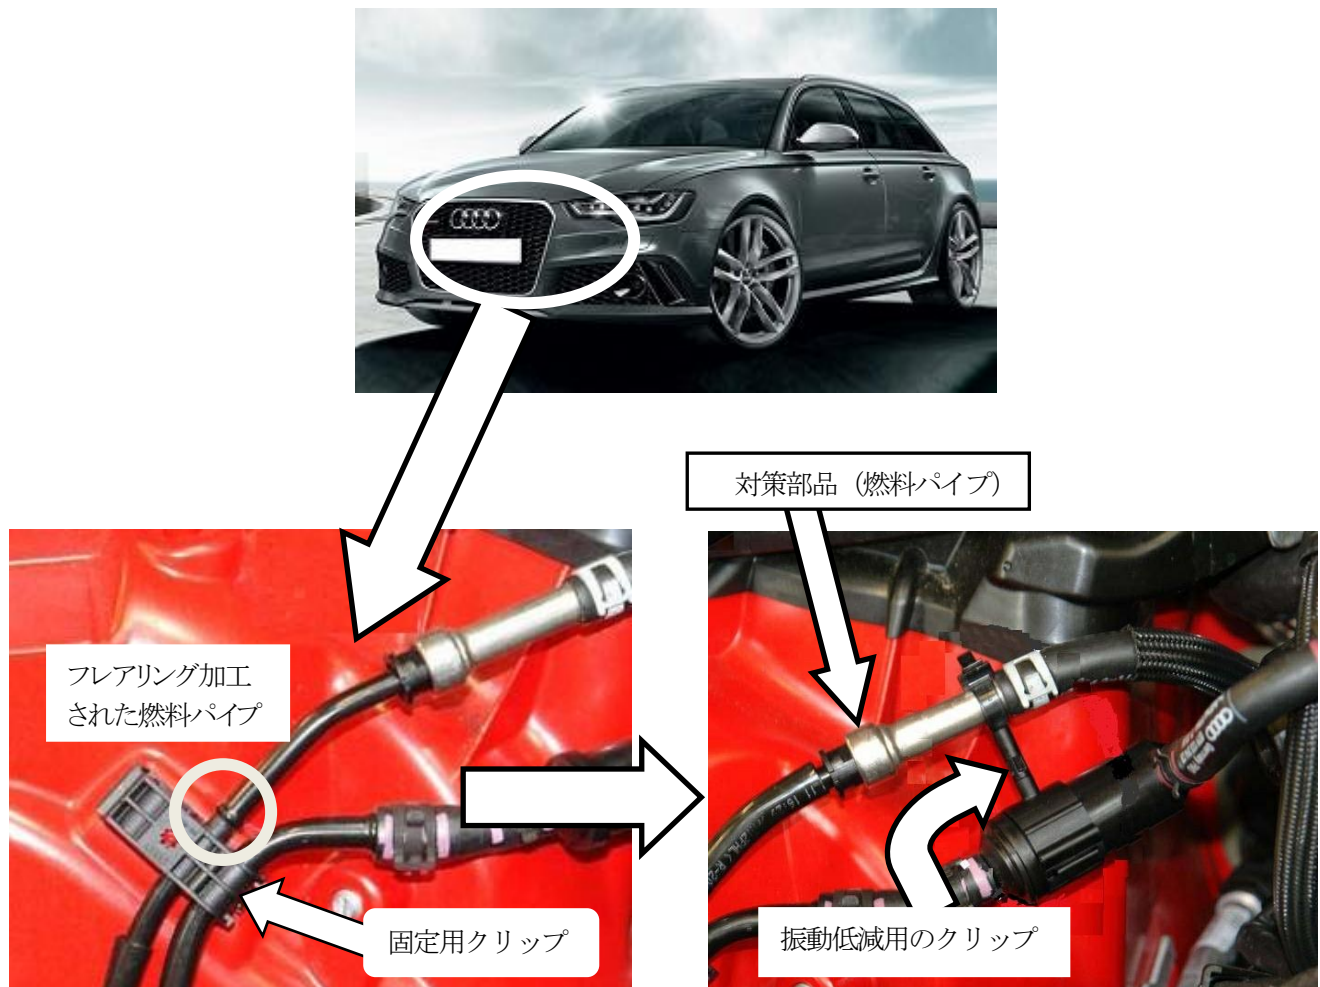
原動機室内の燃料パイプのフレアリング加工部が、エンジンの固有振動により固定用クリップと接触することで損傷し燃料が漏れるおそれがある。

フレアリング加工されていない対策部品に交換するとともに、振動低減用のクリップを装着する。
