## 改善箇所説明図 ①、②

### 改善箇所説明図 ③

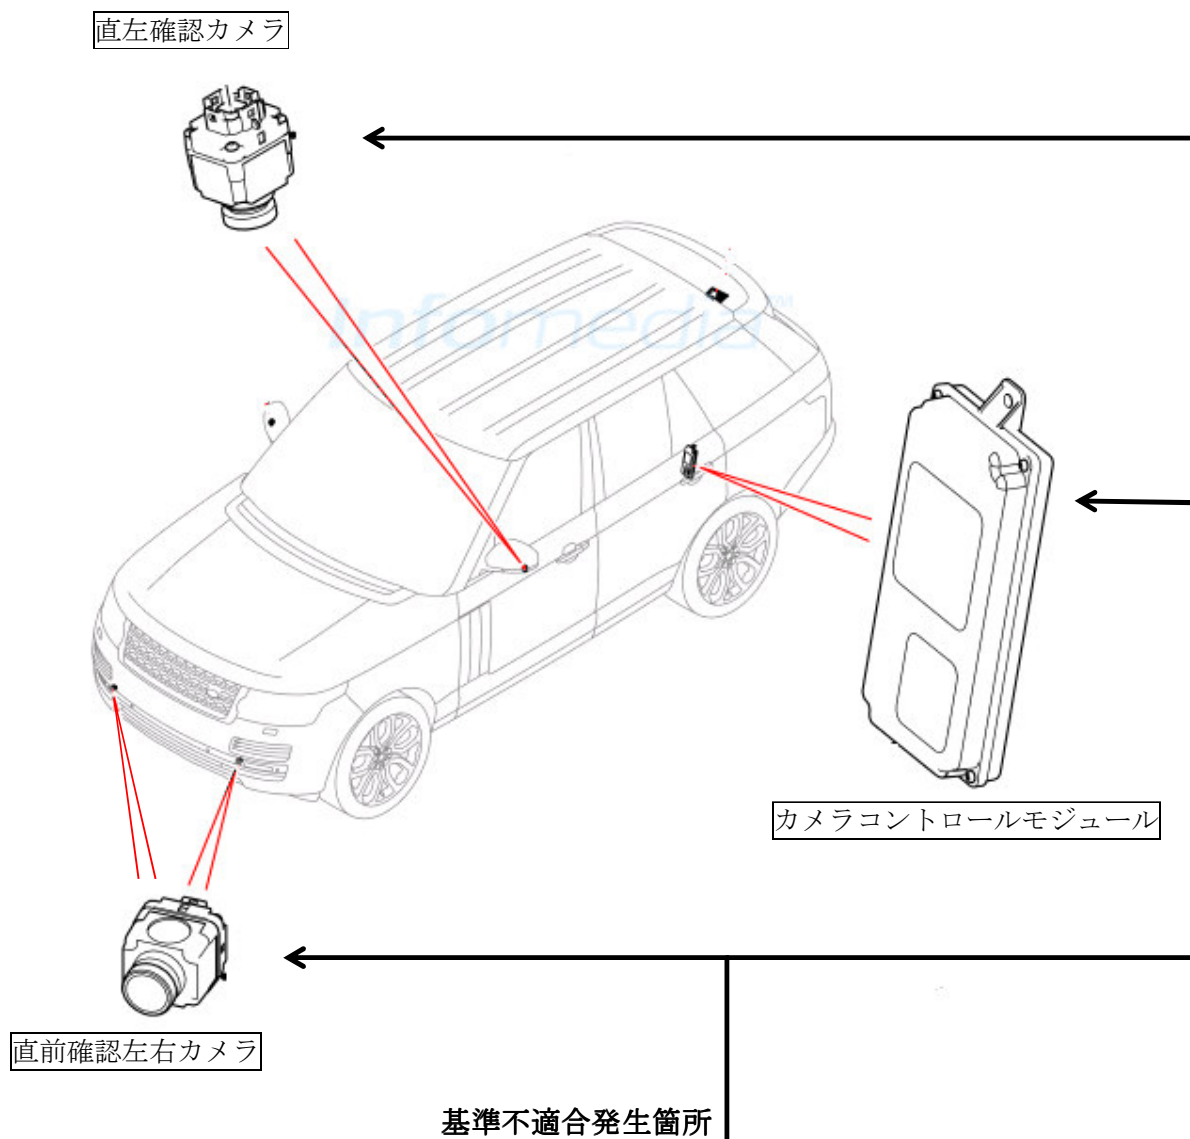
- ① 直前直左確認装置カメラにおいて、カメラの防水シールの材質が不適切なため、当該防水シールが早期に劣化するものがある。そのため、カメラ内部に湿気が浸入し基板回路上で結露すると、最悪の場合、運転者席において、直前直左カメラの映像がディスプレイに表示されず、障害物を確認できないおそれがある。
- ② カメラコントロールモジュールのソフトウェアにおいて、直前確認カメラの映像範囲の設定が不適切なものがある。そのため、運転者席において、直前カメラの映像の一部がディスプレイに表示されず、障害物を確認できないおそれがある。

- ① 全車両、対策品の防水シールを組み込んだ直前直左確認装置カメラに交換する。
- ② 全車両、カメラコントロールモジュールのソフトウェアを対策ソフトウェアに変更する。

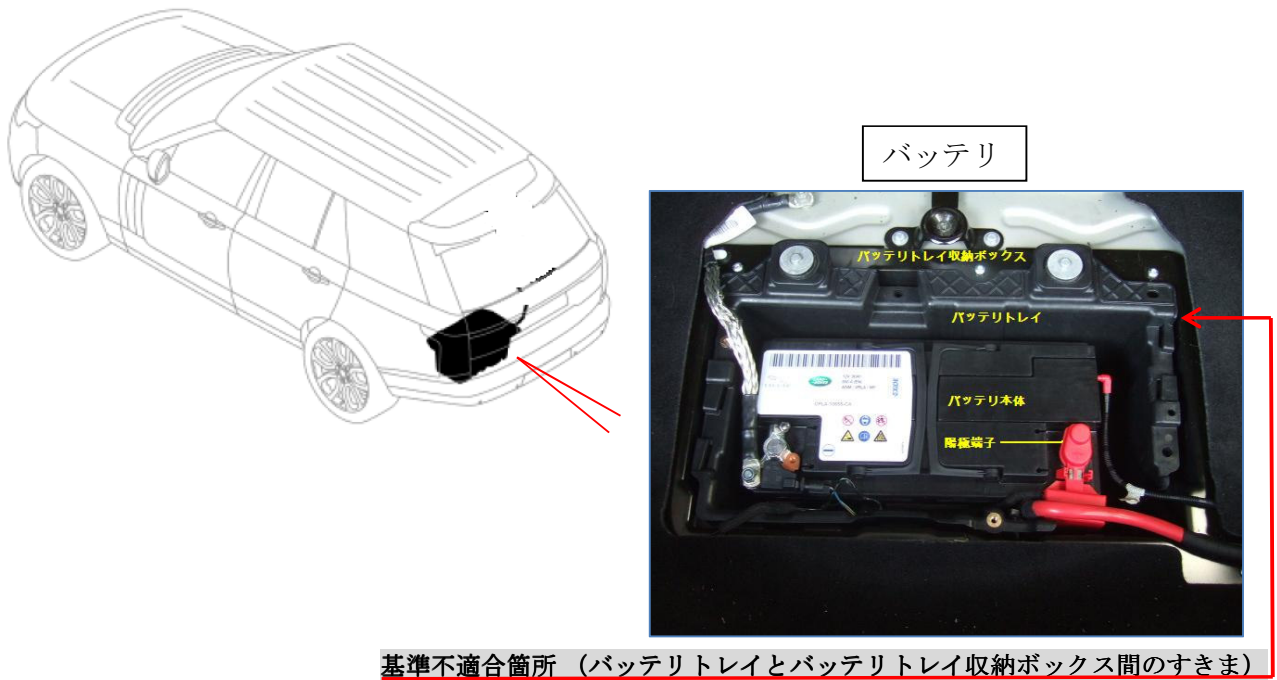
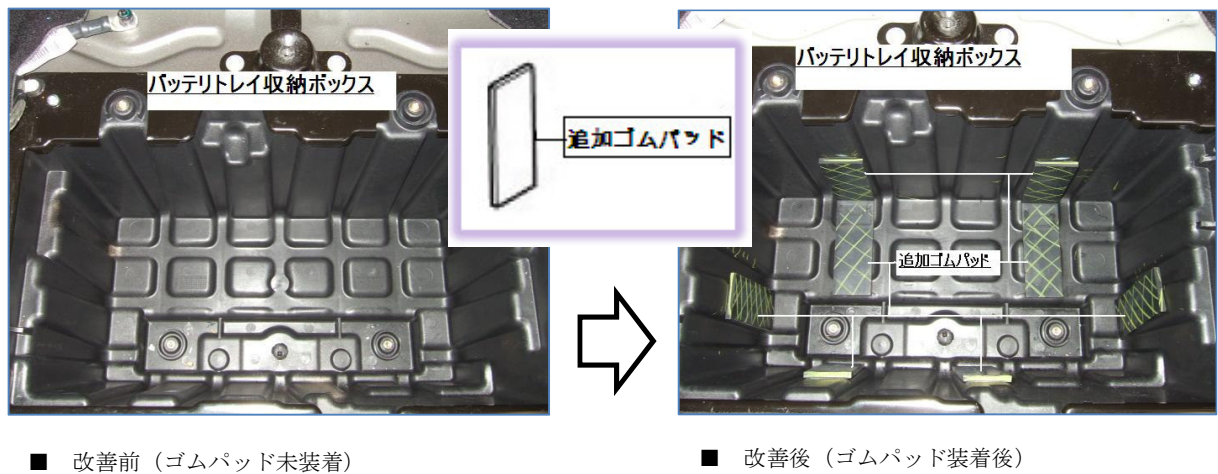
- ③ バッテリーの固定方法が不適切なため、車両の振動などにより陽極用ケーブルと接続している陽極端子が損傷するおそれがある。そのため、エンジン始動に必要な電力が供給されなくなり、エンジン始動不能となる。

- ③ 全車両、バッテリートレイ収納ボックスの内側にゴムパッドを装着し、バッテリーを新品に交換する。
