## － 改善箇所説明図 －

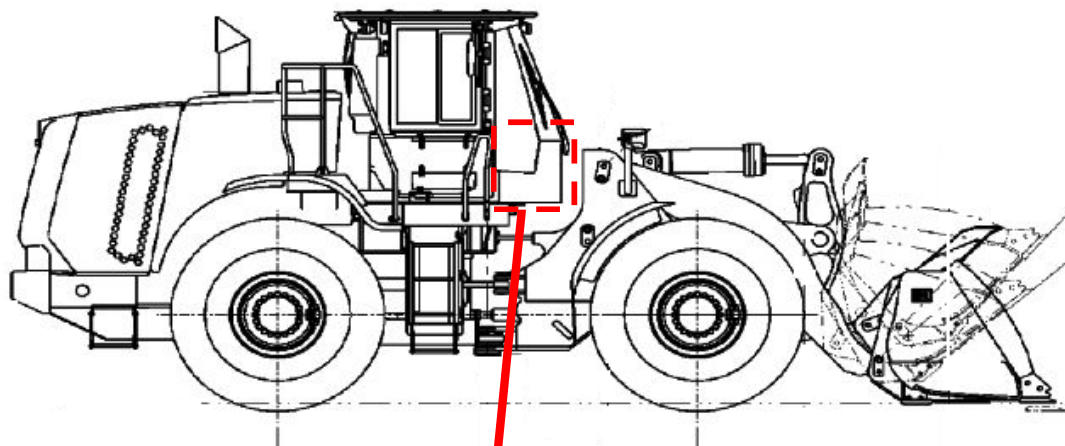
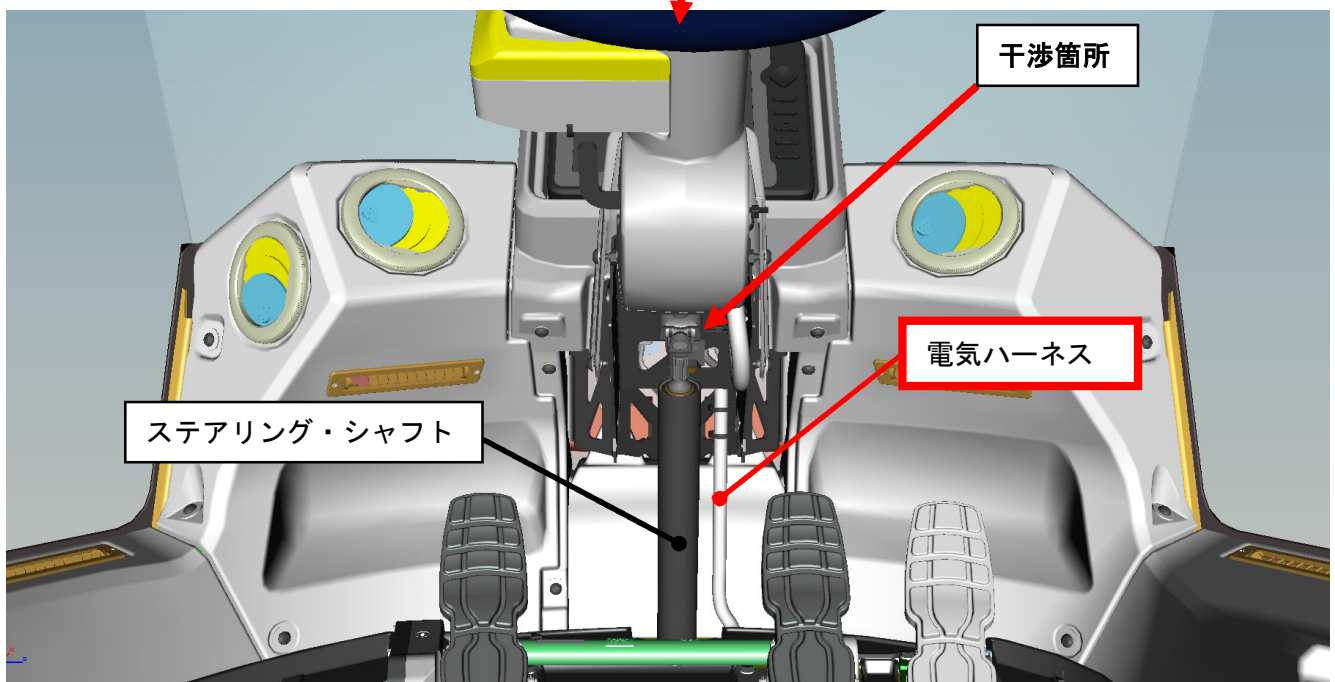
運転席前側 ステアリングコラム内部（可視化のため、一部の周辺部品を省略しております）

□は点検・改修する部品を示す。

ステアリング・コラム・カバー内部において、電気ハーネスの固定方法が不適切なため、ステアリング・シャフトと電気ハーネスが干渉しているものがある。そのため、そのままの状態で使用を続けると、電気ハーネスが断線もしくは短絡し、変速不能、始動不能などが発生するおそれがある。

全車両、電気ハーネスの取付状態を点検し、正規の位置で固定されていない場合には、正規位置で固定する。また、損傷の有無を確認し損傷している電気ハーネスは修理を行う。
