# 改善箇所説明図

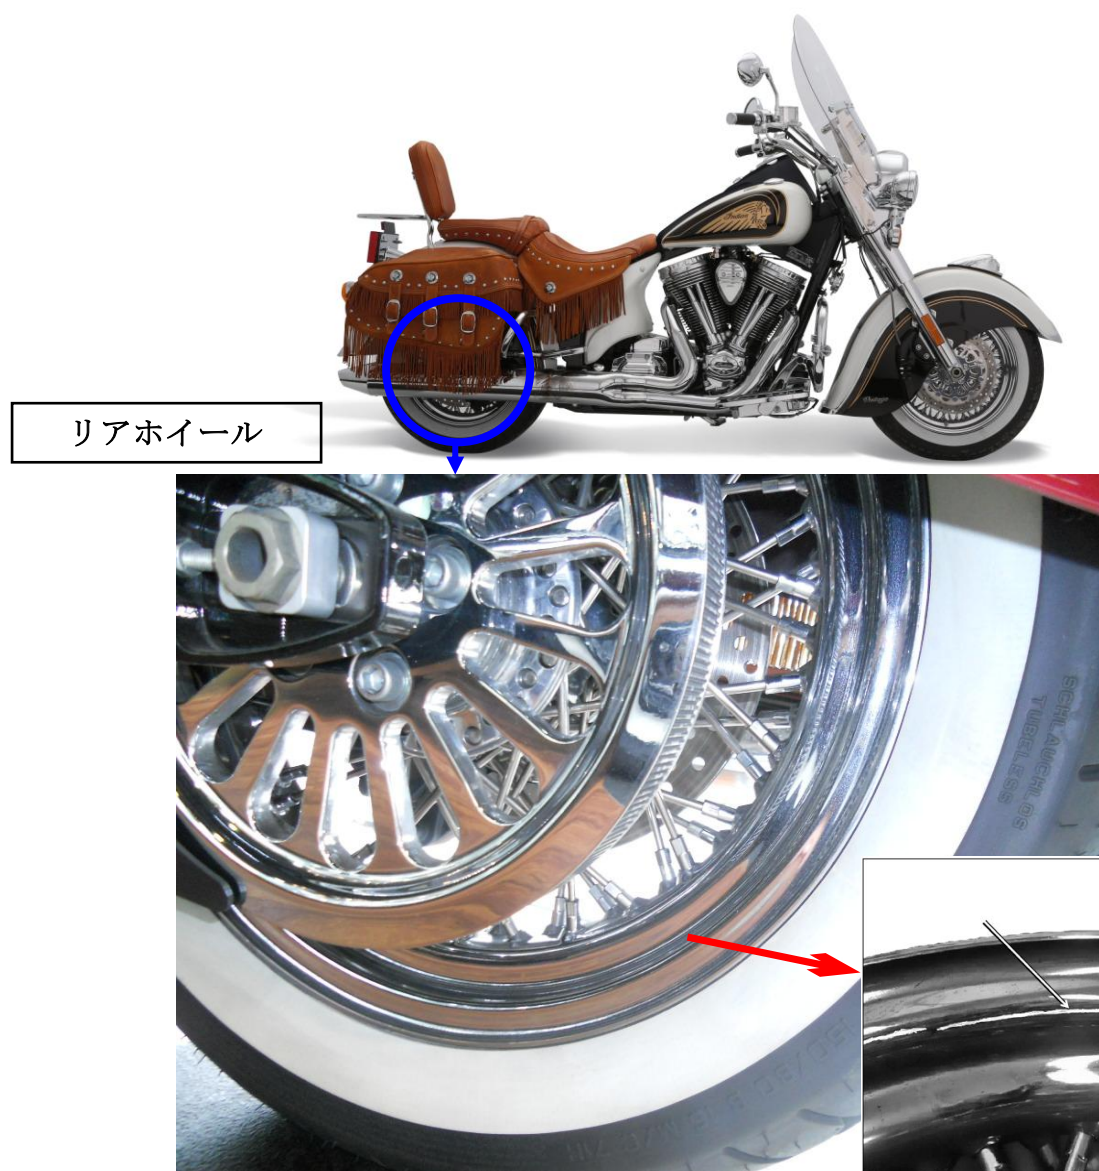
## 基準不適合発生箇所

リアホイールにおいて、リム部の製造が不適切なため、厚さが不足しているものがある。そのため、使用過程において、亀裂が発生してリアタイヤの空気が漏れて走行安定性を損なうおそれがある。

全車両、良品のリアホイールに交換する。

識別：左側センターフェアリングの内側にシールを貼付する。
