## 改善箇所説明図

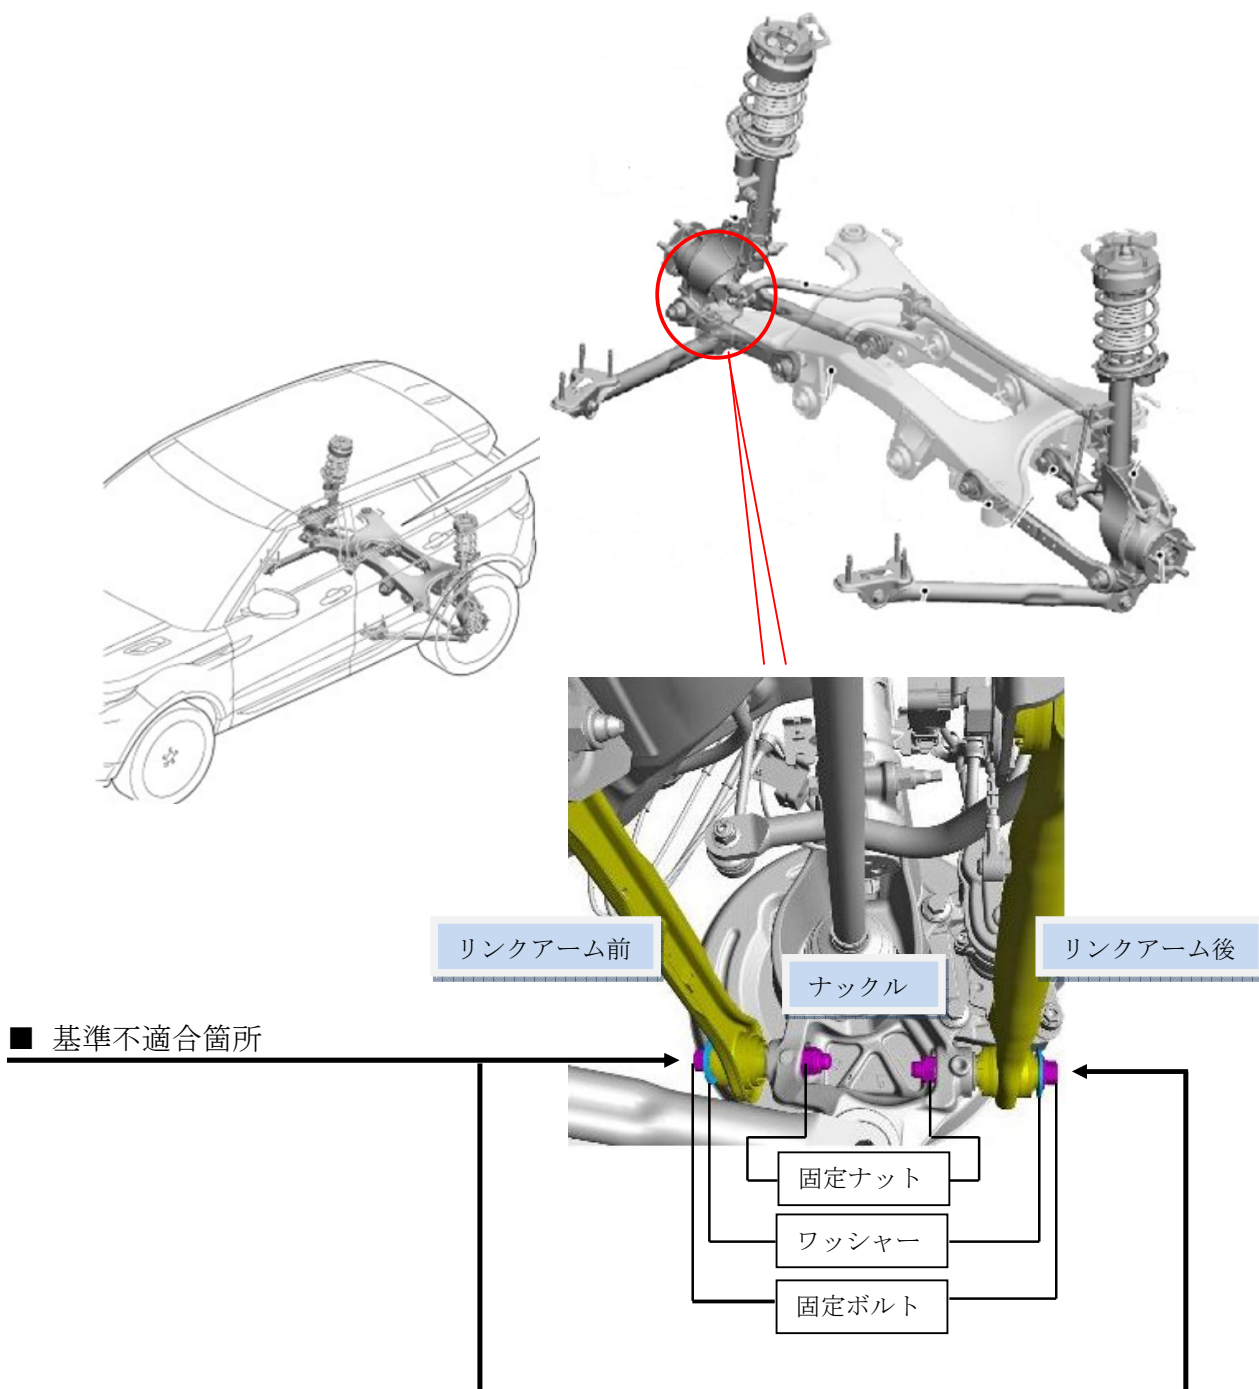
右側リアサスペンションにおいて、前後リンクアームをナックルに固定するボルトを過剰なトルクで締め付けしたため、走行中の負荷により当該ボルトが破損し、最悪の場合、タイヤが傾き走行不能になるおそれがある。

全車両、当該固定ボルト、ワッシャー及び固定ナットを新品に交換し、規定トルクで締め付ける。

は、交換部品を示す。
