## 改善箇所説明図

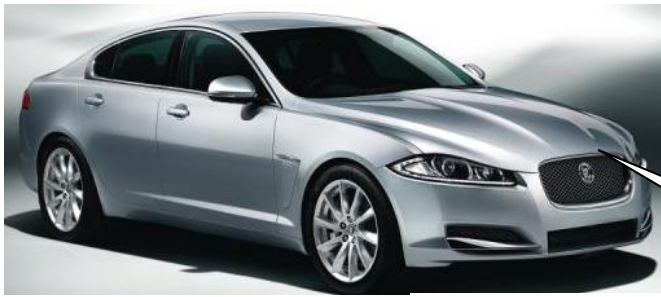
ターボチャージャーとインタークーラー間を接続するチャージエアクーラー（CAC）ホースにおいて、中間パイプへのフレキシブルホースの差し込みが浅いもの及び当該ホースの締結バンドの位置が不適切なものがあるため、加速時等の過給圧増加で当該ホースが膨らんだ際、当該ホースが中間パイプから抜けて、空気が供給されなくなることでエンジンが停止し、始動できなくなるおそれがある。

全車両、フレキシブルホースの差し込み及び締結バンド位置を点検し、不適切なものは正しい位置に修正する。

識別：チャージエアクーラーホースの締結バンドに黄ペイントを塗布する。
