## 改善箇所説明図

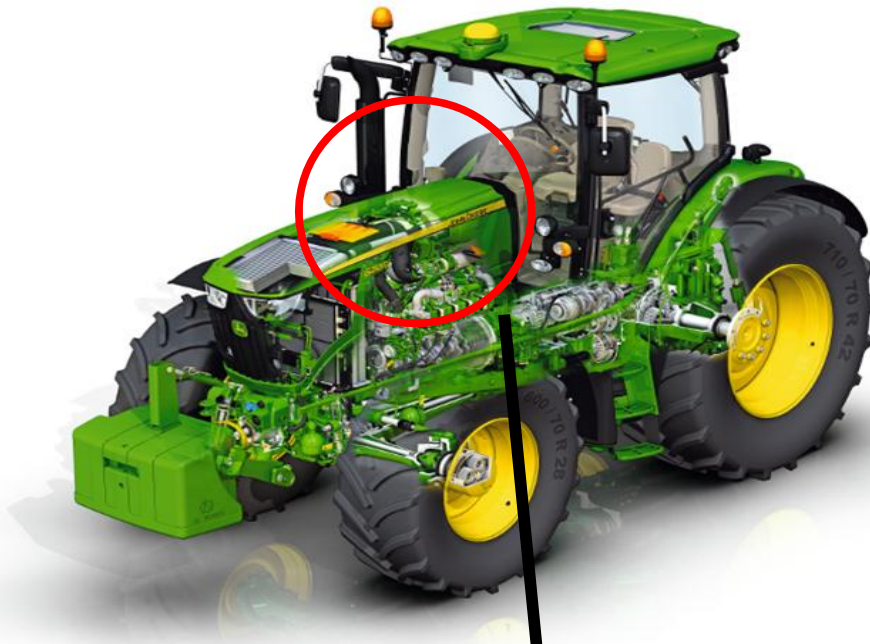
不具合箇所

排気管の構造が不適切なため、エンジンからの振動により、排気管に亀裂が発生する場合があります。そのため、そのままの状態で使用を続けると、亀裂から排出ガスが漏れ出したり、騒音が増大するおそれがある。

全車両、排気管を対策品に交換する。

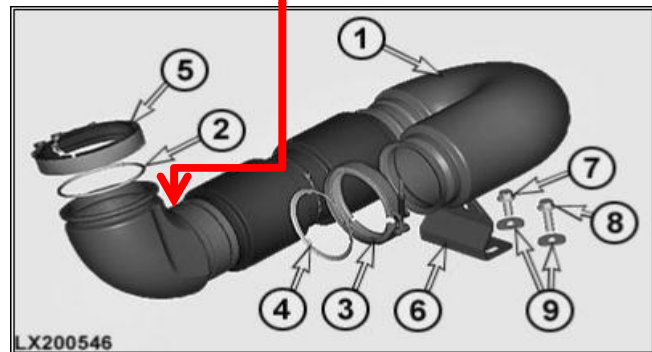
交換部品

内①～⑨は交換部品を示す。

⑥マウントステー部に白色のペイントを塗布する。
