## 改善箇所説明図

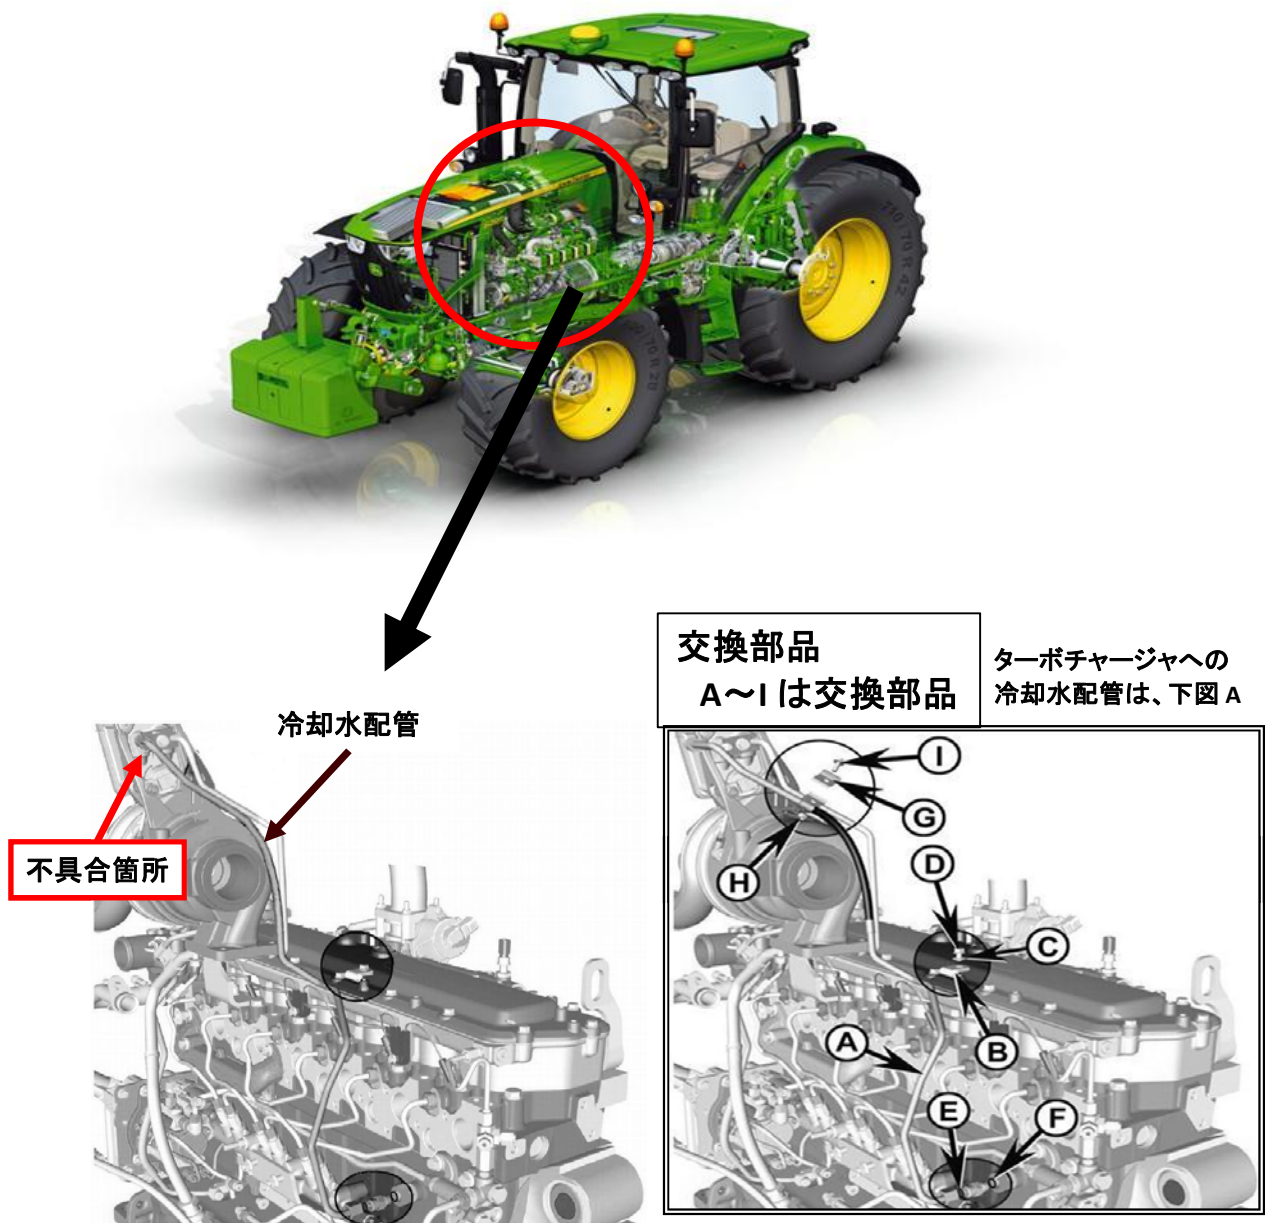
ターボチャージャーの冷却水配管において、配管の構造が不適切なため、エンジンからの振動により、冷却水配管が破損する場合があります。そのため、そのままの状態で使用を続けると、冷却水が漏れてエンジンがオーバーヒートに至るおそれがある。

全車両、冷却水配管を対策品に交換する。

☐ 内の A～I は交換部品を示す。

ターボアクチュエーターケースに白色のペイントを塗布する。
