## 不 具 合 箇 所 説 明 図

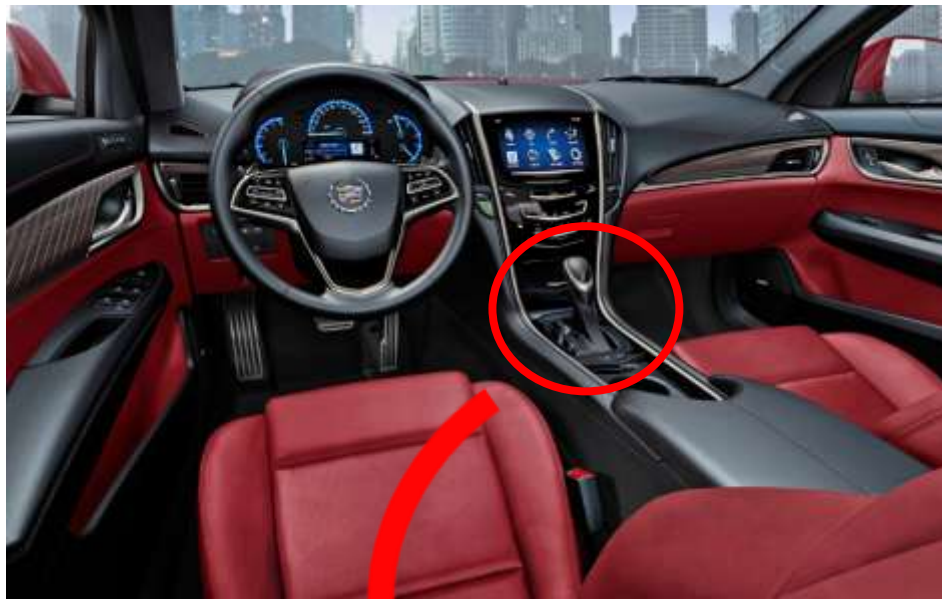
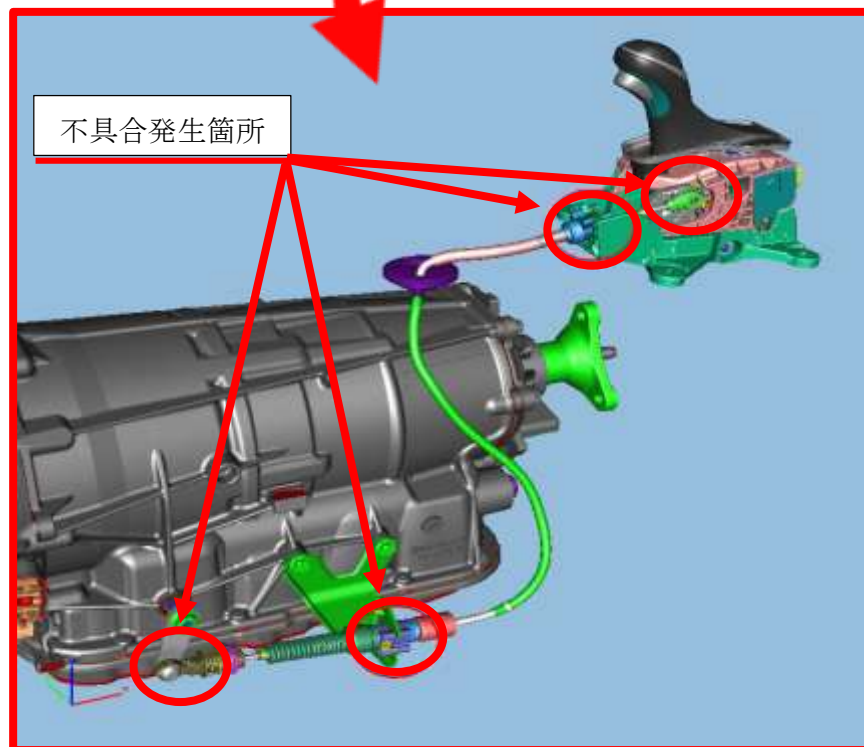
オートマチックトランスミッションにおいて、適切にシフトケーブルが装着されていないため、使用過程で当該ケーブルが外れるものがある。その場合、シフト操作が正しく行われなため、車両が意図しない動きをしたり、駐車ブレーキの作動状態によっては、車両が勝手に動き出したりすることで事故を引き起こすおそれがある。

全車両、当該ケーブルの装着状態を点検し、不適切な場合は、正しく装着する。

左ストラット部分に黄色ペイントを塗布する。
