## 不 合 箇 所 説 明 図

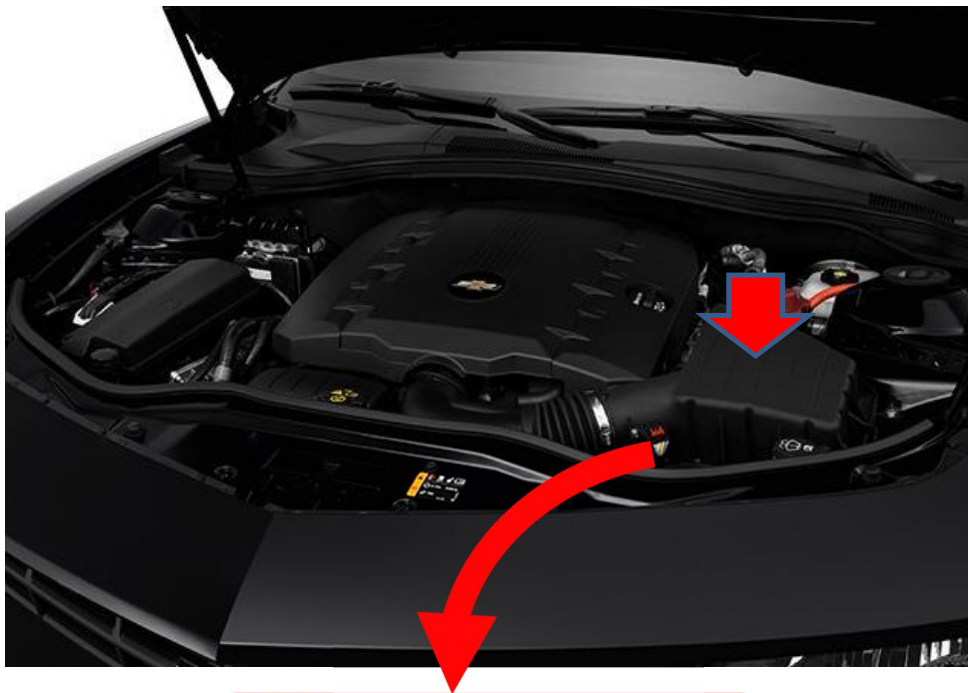
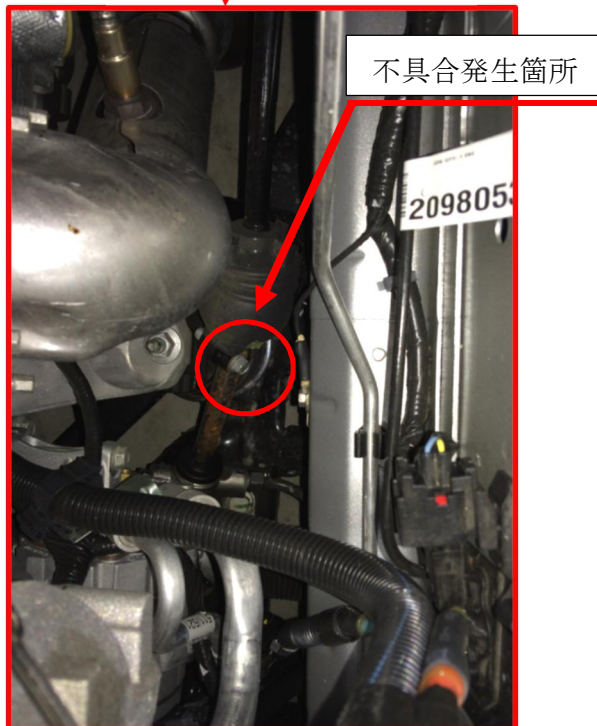
不具合発生箇所

ステアリングシステムにおいて、インターミディエイトシャフトのピニオンボルトの締めつけが不適切なものがある。そのため、最悪の場合、当該ボルトが外れ、ステアリング操作に支障をきたすおそれがある。

当該ボルトを点検し、緩みがある場合には適切に締めつけする。

左ストラット部分に白色ペイントを塗布する。
