## 改善箇所説明図

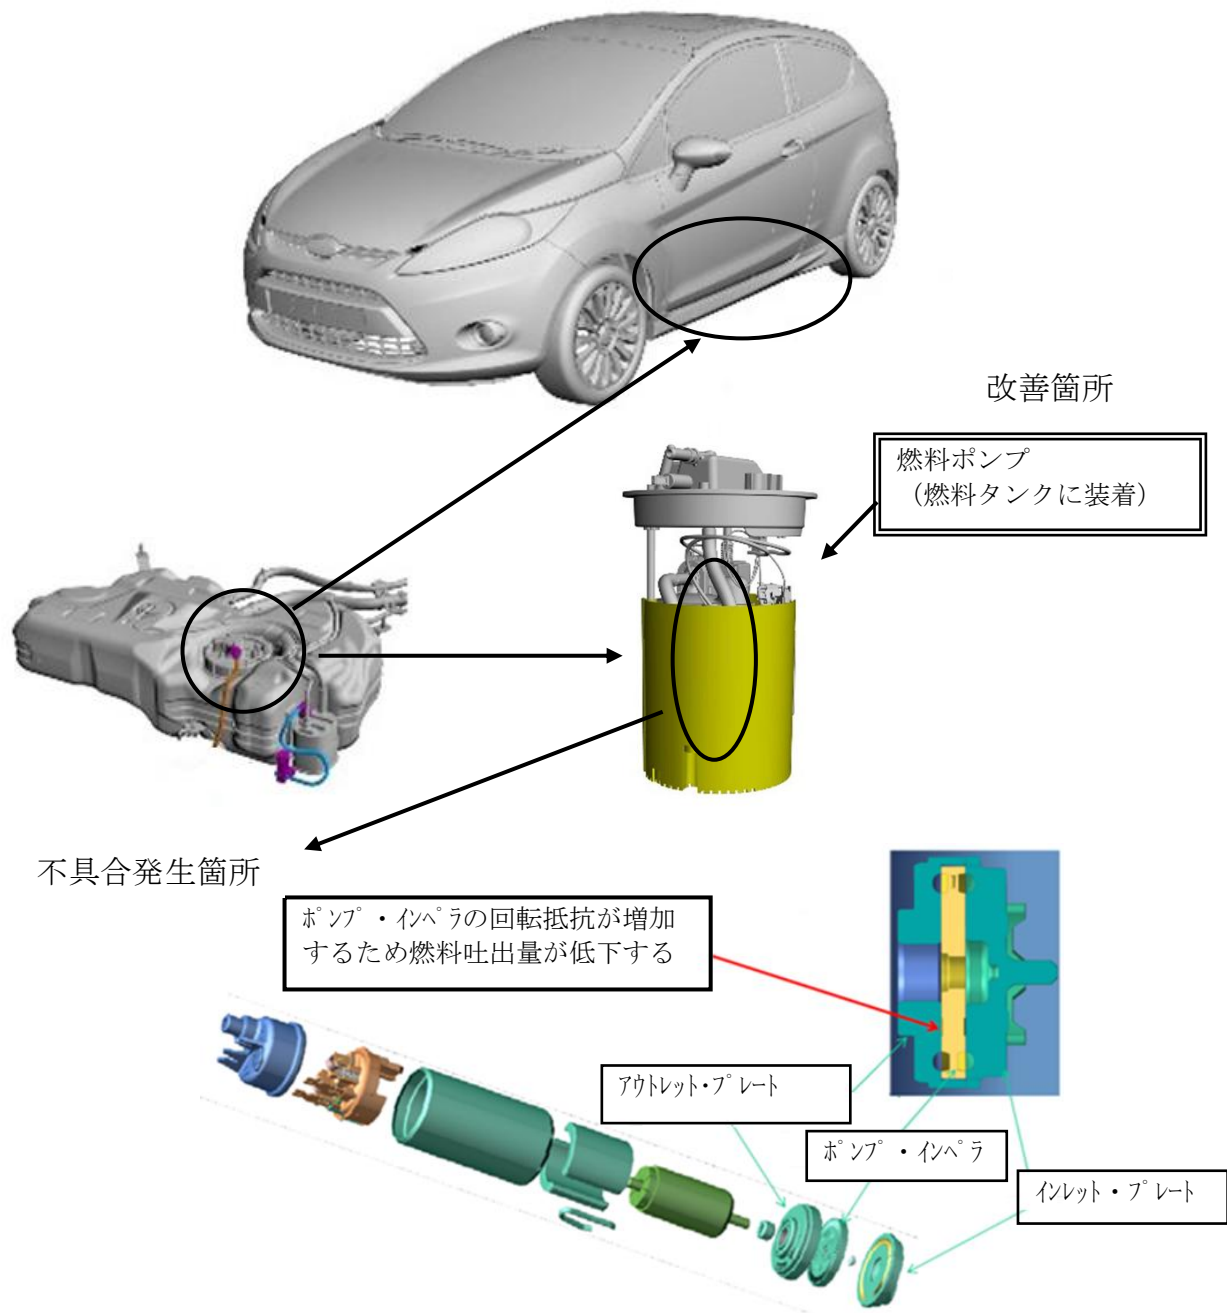
燃料ポンプにおいて、内部の回転部品のコーティングが不適切なため、コーティングが剥離して回転部分に噛み込むものがある。そのため、回転抵抗が増加して燃料ポンプからの燃料吐出量が低下することで、最悪の場合、走行中のエンストやエンジンが始動不能となるおそれがある。

燃料ポンプの製造日を確認し、該当する場合は、対策品に交換する。

識別：フロントドア右側のドア・チェッカーに黄色いペイントを塗布する。
