## 【改善箇所説明図】

## 【基準不適合箇所】

## 【改善措置の内容】

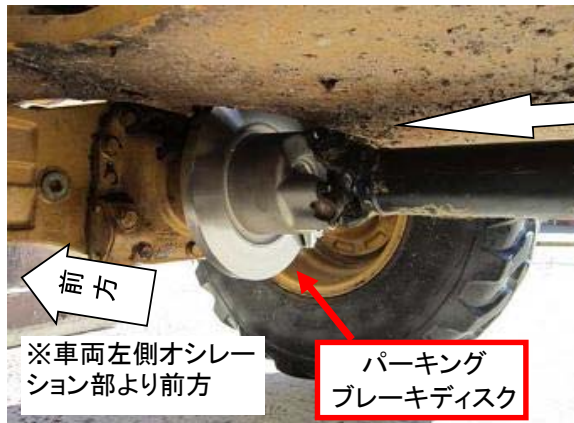
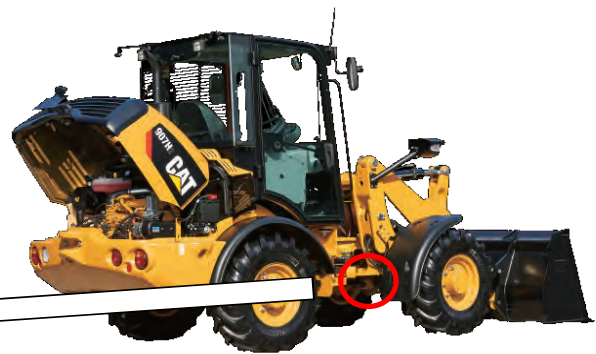
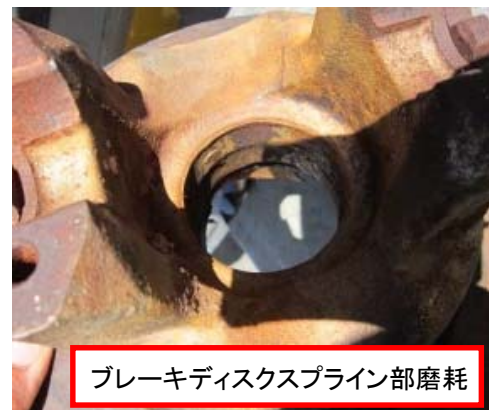
車両前方下部、フロントアクスルインプットシャフトに装着されるパーキングブレーキディスクの構造上、スプライン部に土砂などの侵入が発生し、スプラインが軸方向に摺動することでスプラインを磨耗させる可能性がある。

フロントアクスルインプットシャフトに装着されるパーキングブレーキディスクの構造が不適切なため、スプライン部に土砂などが侵入し、スプラインが軸方向に摺動することでスプラインを磨耗させることがある。そのため、そのまま使用を続けると、スプラインの山が磨耗してフロントアクスルへの動力が伝達できないおそれがあるとともに、パーキングブレーキが効かなくなるおそれがある。

全車両、パーキングブレーキディスクを対策品に交換する。
