# 改善箇所説明図

トランスミッション制御スイッチ

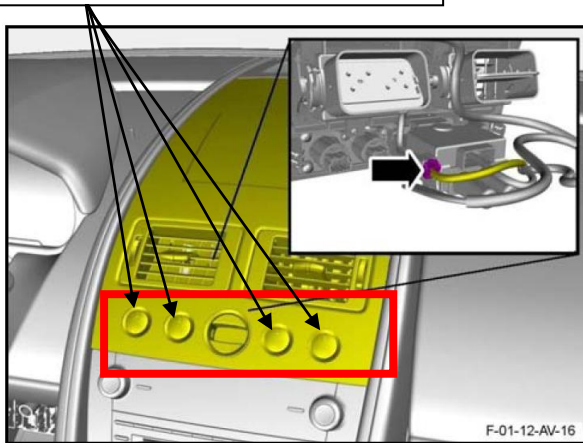
トランスミッションにおいて、トランスミッション制御スイッチの内部基板の設計が不適切なため、車両振動等により内部ショートが発生するおそれがある。その場合、トランスミッションがニュートラルに入るため、車両の運行を維持するための駆動力が伝達されず、惰性走行状態となる。なお、不具合が発生しても、車両を安全に停車させるための制動及び操舵にかかわる機能は保持される。

改善の内容： 全車両、トランスミッション制御スイッチを対策品と交換する。  
また、当該スイッチの周辺部に絶縁テープを貼付する。

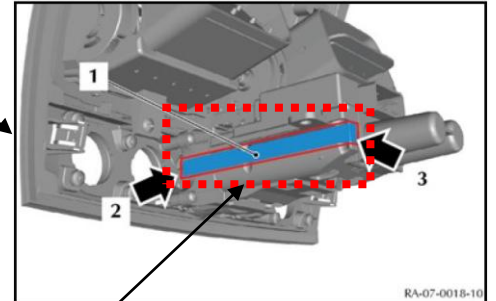
基準不適合発生箇所

(絶縁テープ貼付箇所)
