## 不 具 合 箇 所 説 明 図

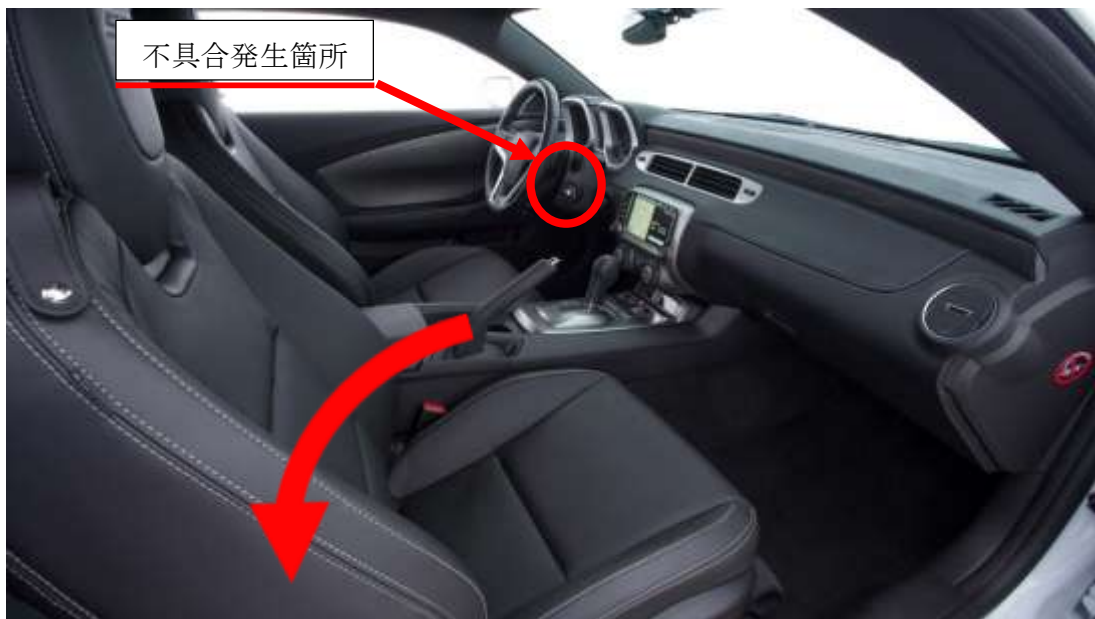
ハンドル位置やシート位置によって、運転中に運転者の膝とイグニッションキーが接触して、イグニッションキーが“RUN”位置以外に動いてしまうことがある。その場合、車両電源が断たれるため、エンジンが停止するとともに、ブレーキ補助やパワーステアリング等が機能せず、運転操作に困難をきたす。また、この状態で事故を起こした場合、エアバッグが展開しないことがあり、被害が拡大するおそれがある。

全車両、イグニッションキーを対策品に交換する。  
また、オーナーズマニュアルに追補ステッカーを貼付する。

左ストラット部分に黄色ペイントを塗布する。
