## 【改善箇所説明図】

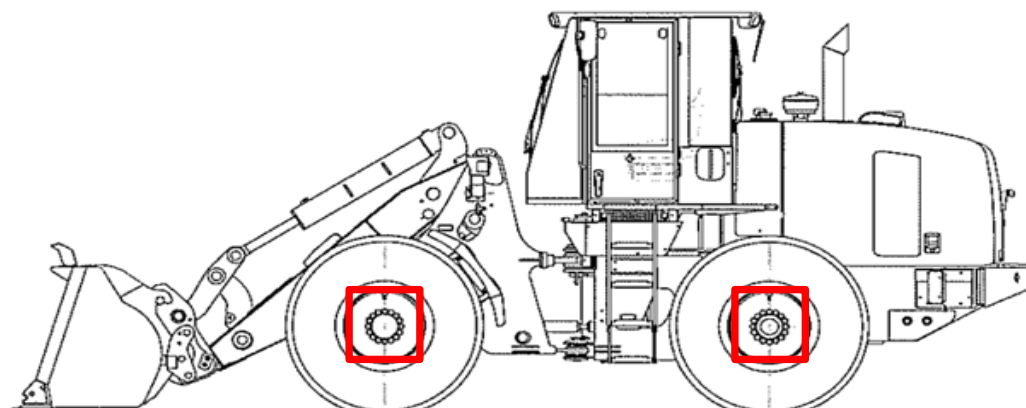
### 不具合発生箇所

ショベルローダのホイールボルトにおいて、ボルトの表面処理が不適切なため、ボルトの締結力が失われ、ボルトが緩むことがある。そのため、そのままの状態で使用を続けると、緩みが進行しボルトが折損して、最悪の場合、ホイールが脱落するおそれがある。

全車両、ホイールボルトとワッシャを対策品に交換する。  
また、ホイールボルトに緩み防止剤を塗布する。

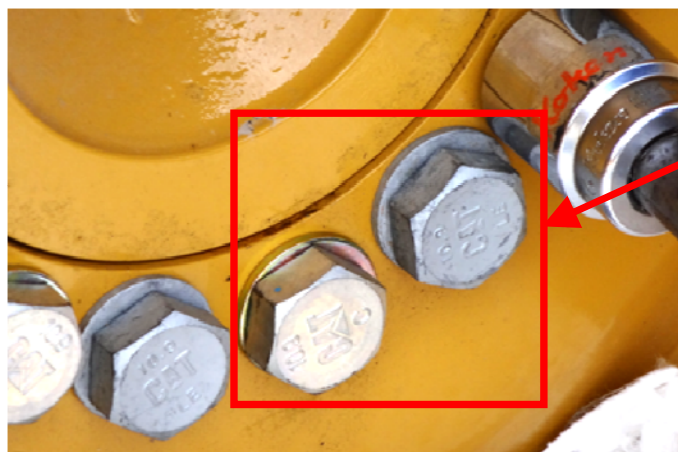
ボルト及びワッシャ  
写真は交換工事中的のものである

枠内右側のボルトが不具合品、  
枠内左側のボルトが交換品

ホイール1本につきボルト16本、  
車両一台につき64本を交換する
