## 【改善箇所説明図】

## 【基準不適合箇所】

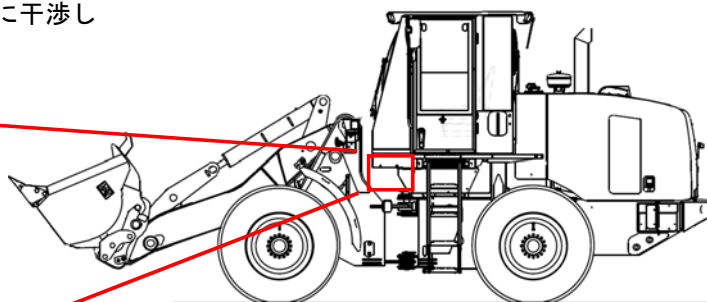
運転席下部に取付けられるステアリングホース。  
近傍に配置される別系統の油圧ホースに干渉し  
こすれて損傷する恐れがある。

運転席床下の車両右手側より

ステアリングホース

ステアリングホースと近傍の  
別系統油圧ホースが干渉

ショベルローダのステアリングホースの配置が不適切なため、当該ホースが他の油圧ホースと干渉するものがある。そのため、そのままの状態で使用を続けると、ホースが損傷しステアリングを作動させる作動油が漏れて、最悪の場合、操舵機能が失われるおそれがある。

全車両、ホースに保護部品を追加する。  
また、ホースの損傷有無を点検し、損傷していたものは、ホースを交換する。
