# 不 具 合 箇 所 説 明 図

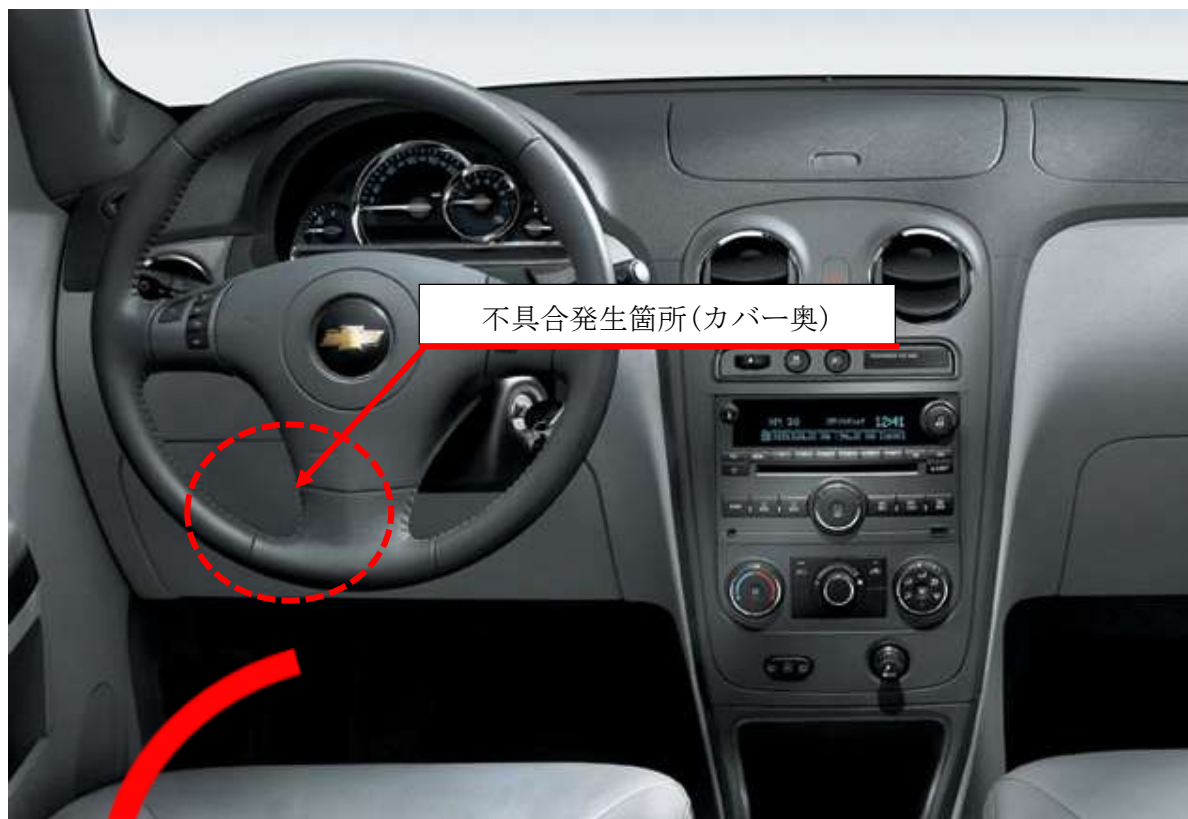
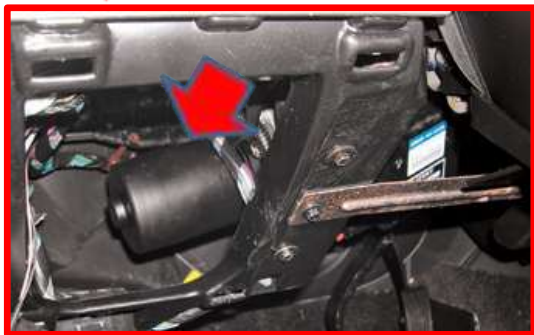
かじ取り装置において、パワーステアリングモーター周辺部に使用しているグリスが不適切なため、作動熱等により変性することがある。変性したグリスがコミュニテーター部に流れ出すと、コミュニテーター部でショートが発生して警告表示及び警告音とともにパワーステアリングが停止するため、ステアリング操作に支障をきたすおそれがある。

全車両、パワーステアリングモーターを対策品に交換する。

左ストラット部分に白色ペイントを塗布する。
