## 改善箇所説明図

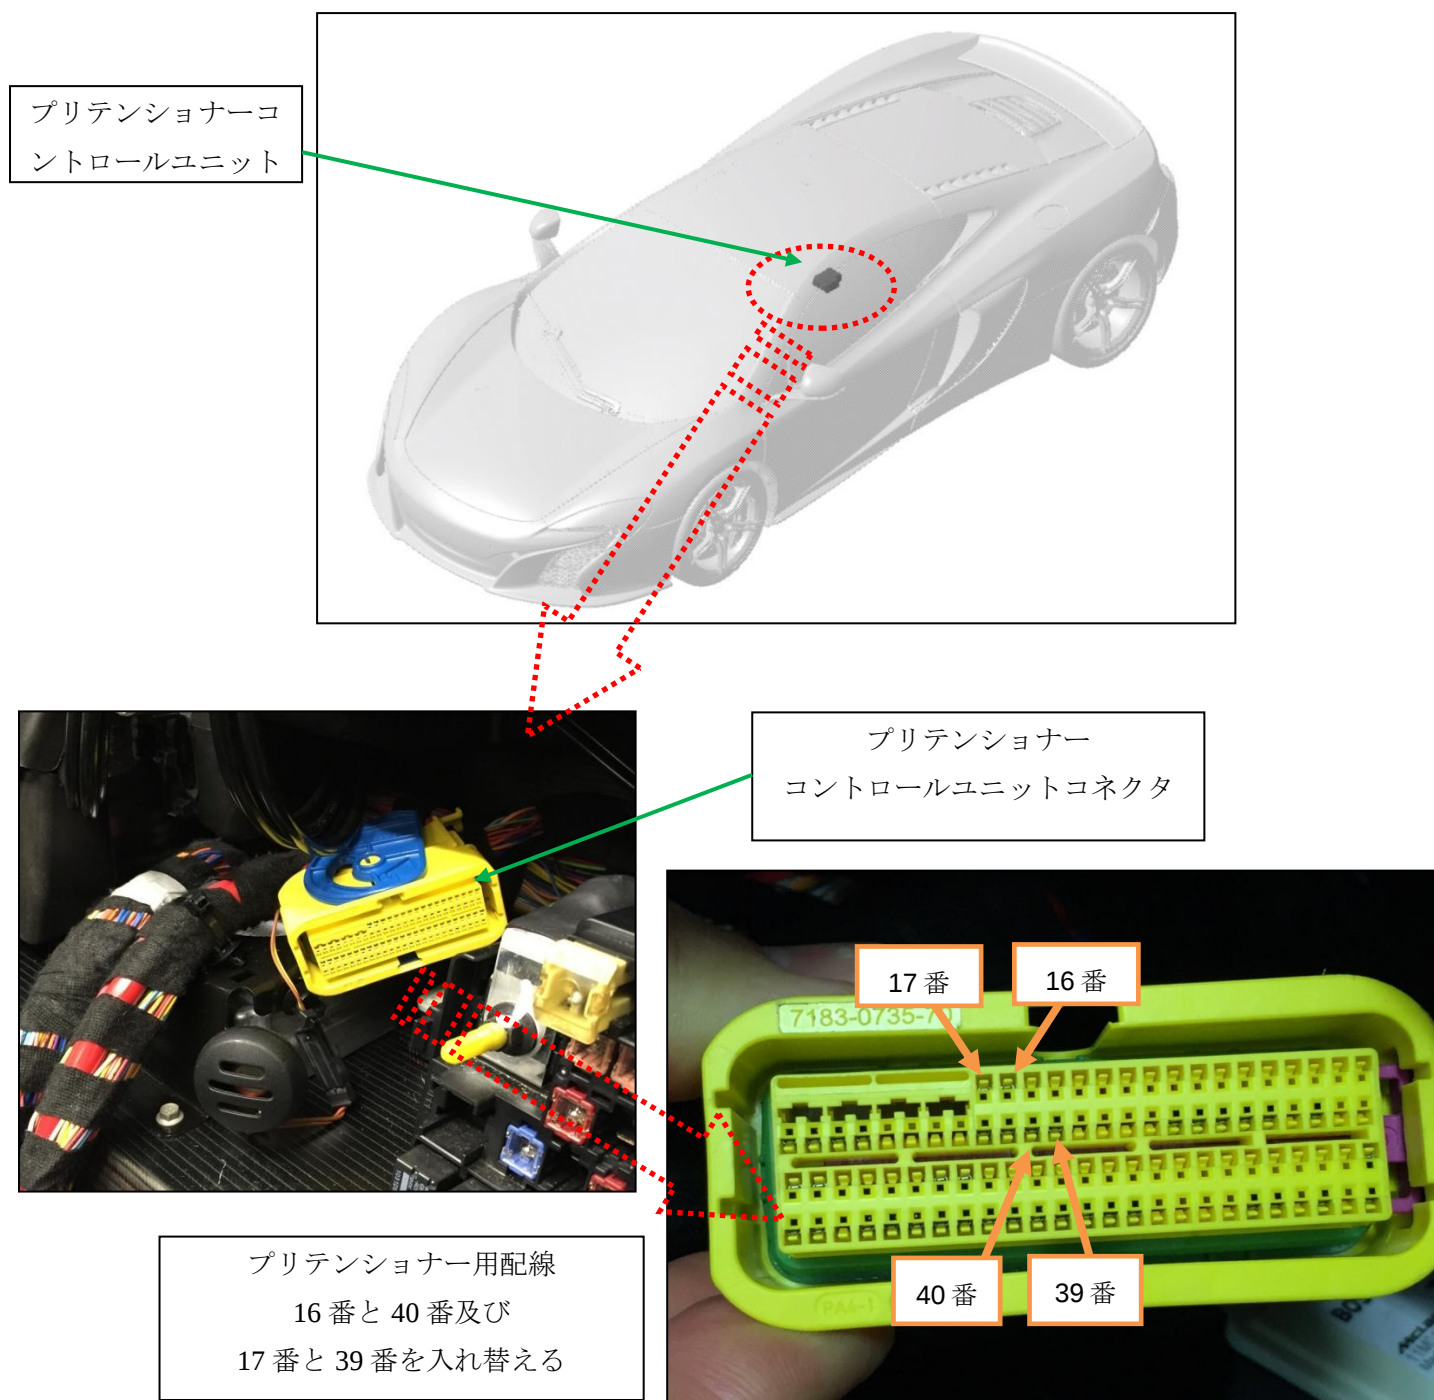
右ハンドル仕様車において、シートベルトプリテンショナーを作動させるための配線を左右逆に配列したため、作動時に本来作動しなければならない箇所と反対側のプリテンショナーが作動する。

全車両、当該配線を正しい配列に修正する。
