# 不 具 合 箇 所 説 明 図

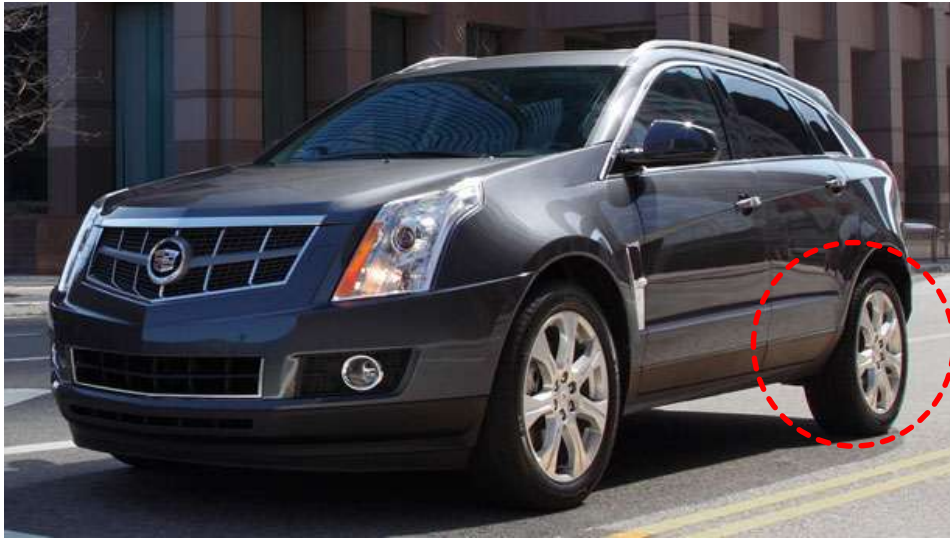
リヤサスペンションにおいて、左右のトーリンク構成ナットの締め付けが不適切なため、使用過程で当該ナットが緩むものがある。そのため、そのままの状態で使用を続けると、ガタが発生し、最悪の場合、トーリンクが折れて走行安定性を損なうおそれがある。

全車両、左右のトーリンク構成ナットの緩みを点検する。緩みがない場合は、当該ナットを再度規定トルクで締め付け、緩みがある場合は、トーリンクを新品に交換する。
