## 改善箇所説明図

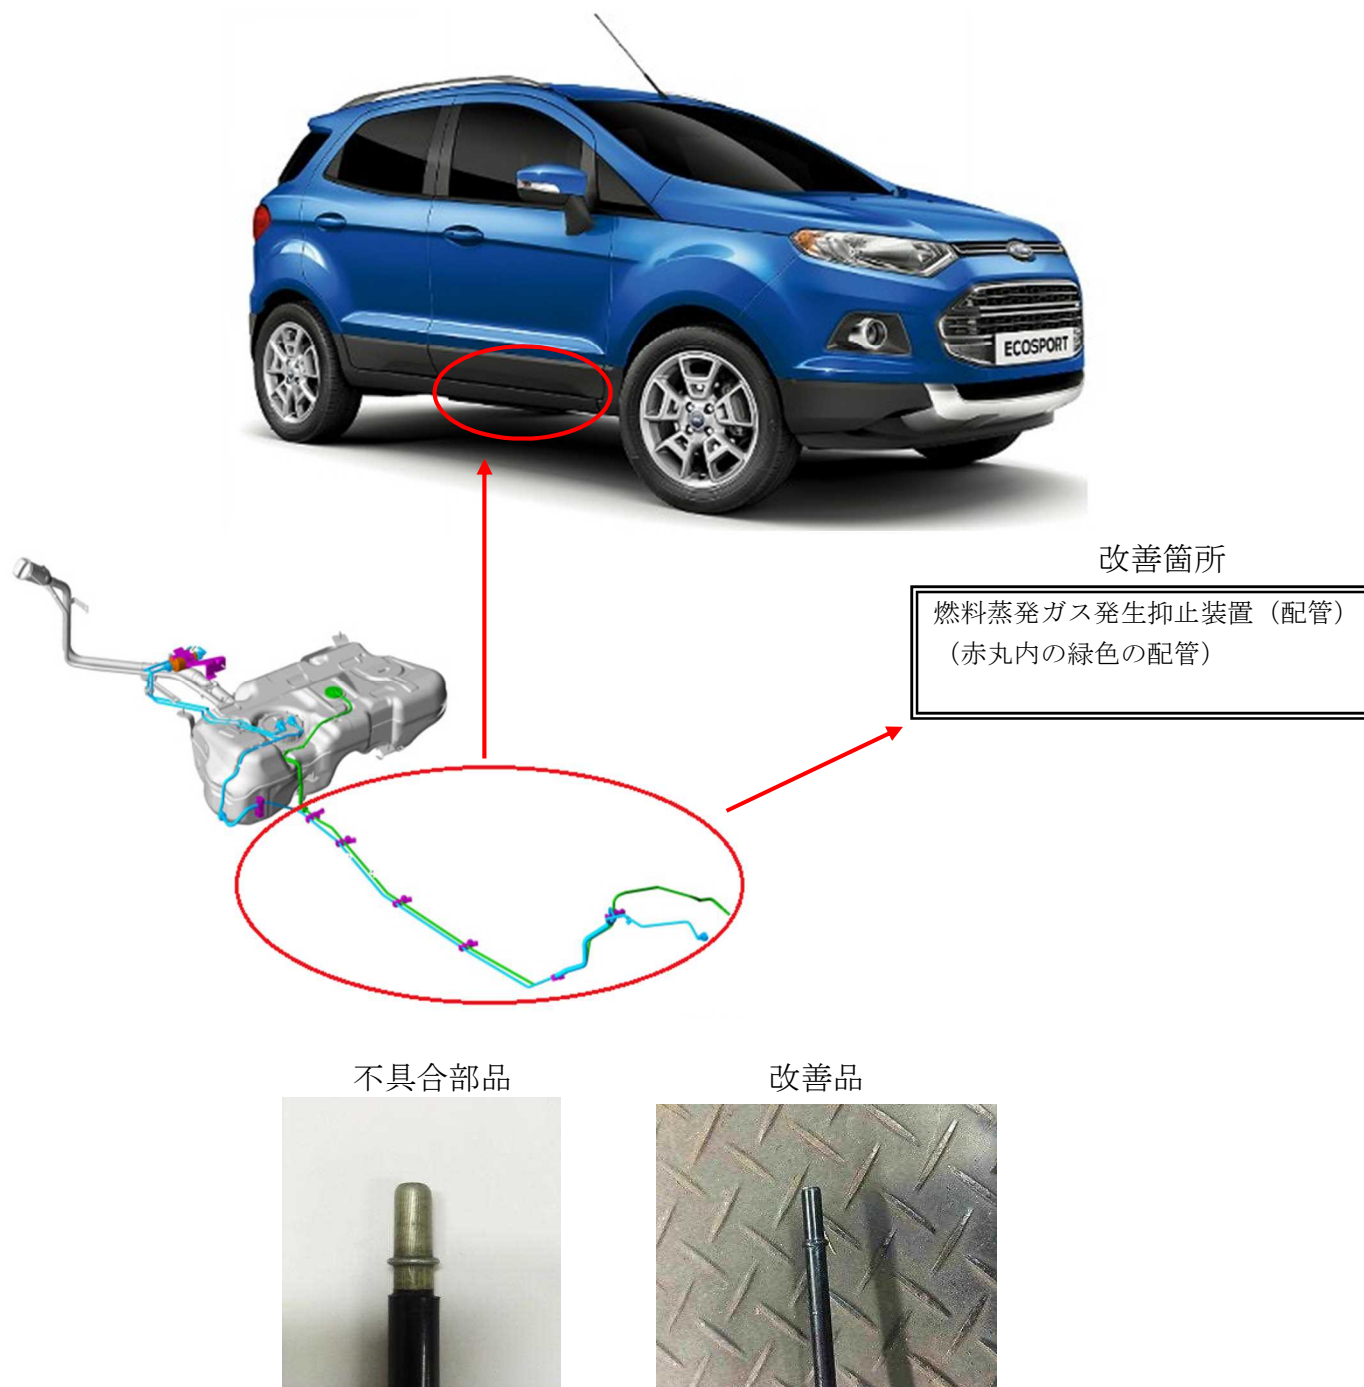
燃料蒸発ガス抑制装置において、配管接続部のコーティング加工が不適切なため、使用過程で当該部分が腐食して穴が開き、燃料蒸発ガスが漏れるおそれがある。

当該配管を良品に交換する。

識別：フロントドア左側のドア・チェッカーに黄色いペイントを塗布する。
