# 不 具 合 箇 所 説 明 図

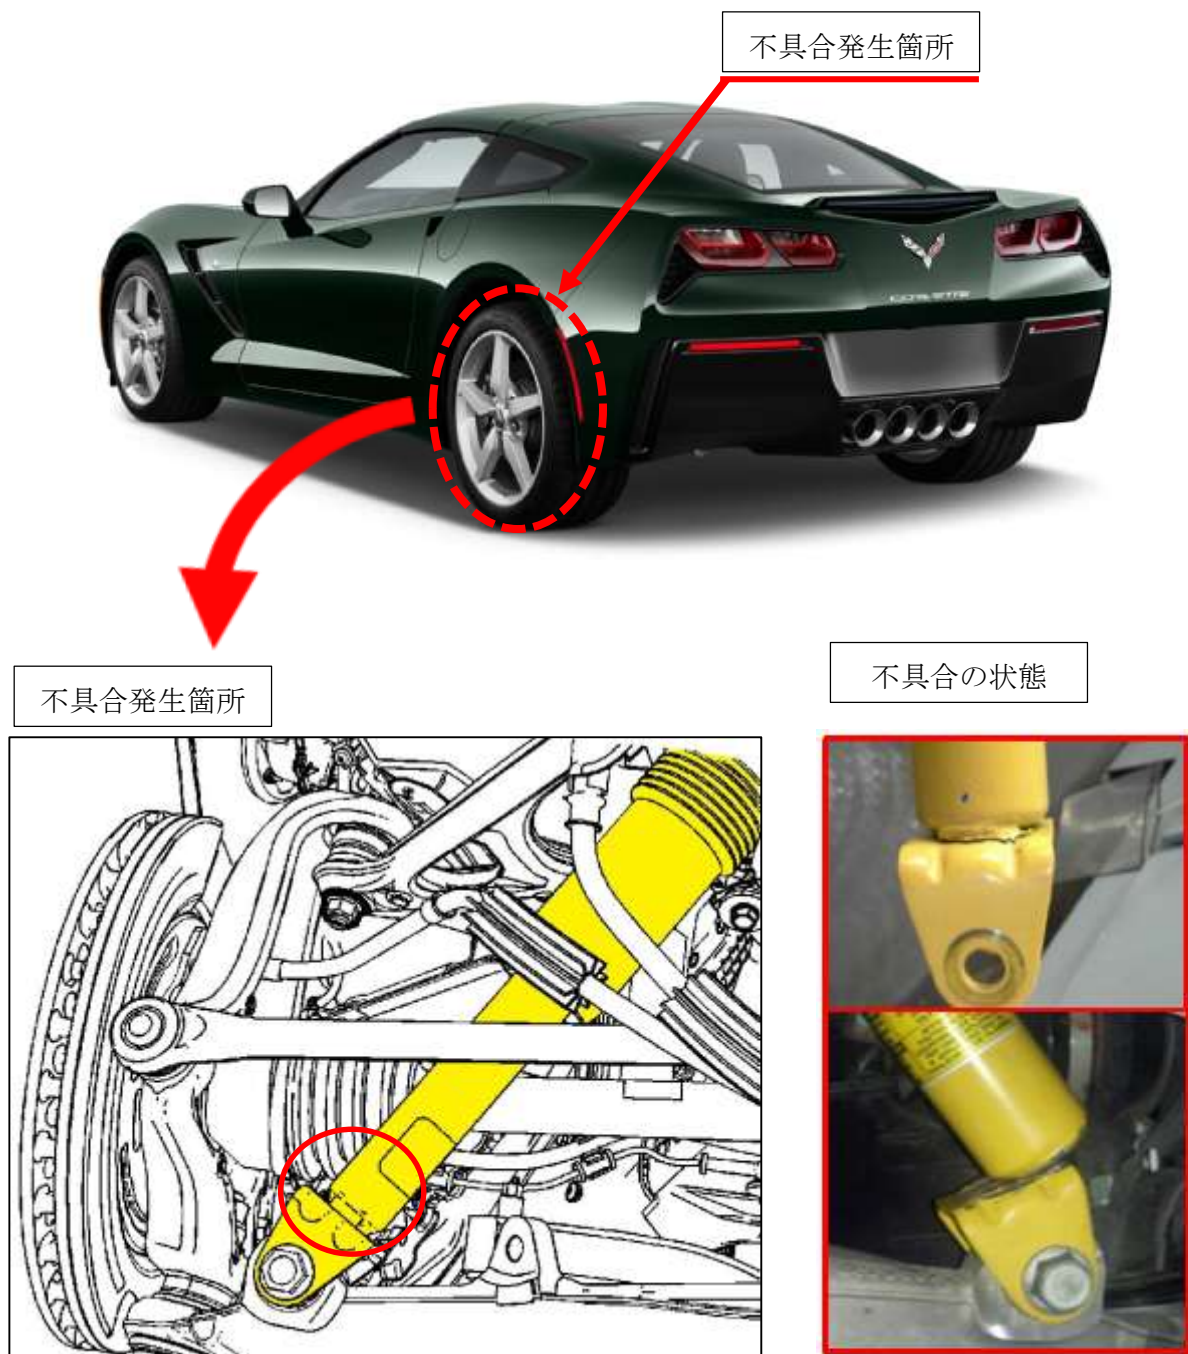
リヤショックアブソーバーにおいて、取付部分の溶接が不適切なため、当該部分が破損するものがある。そのため、異音が発生して走行安定性に支障をきたすおそれがある。

全車両、左右ショックアブソーバーを良品に交換する。

左ボディストラクチャー部分に黄色ペイントを塗布する。
