## 不 具 合 箇 所 説 明 図

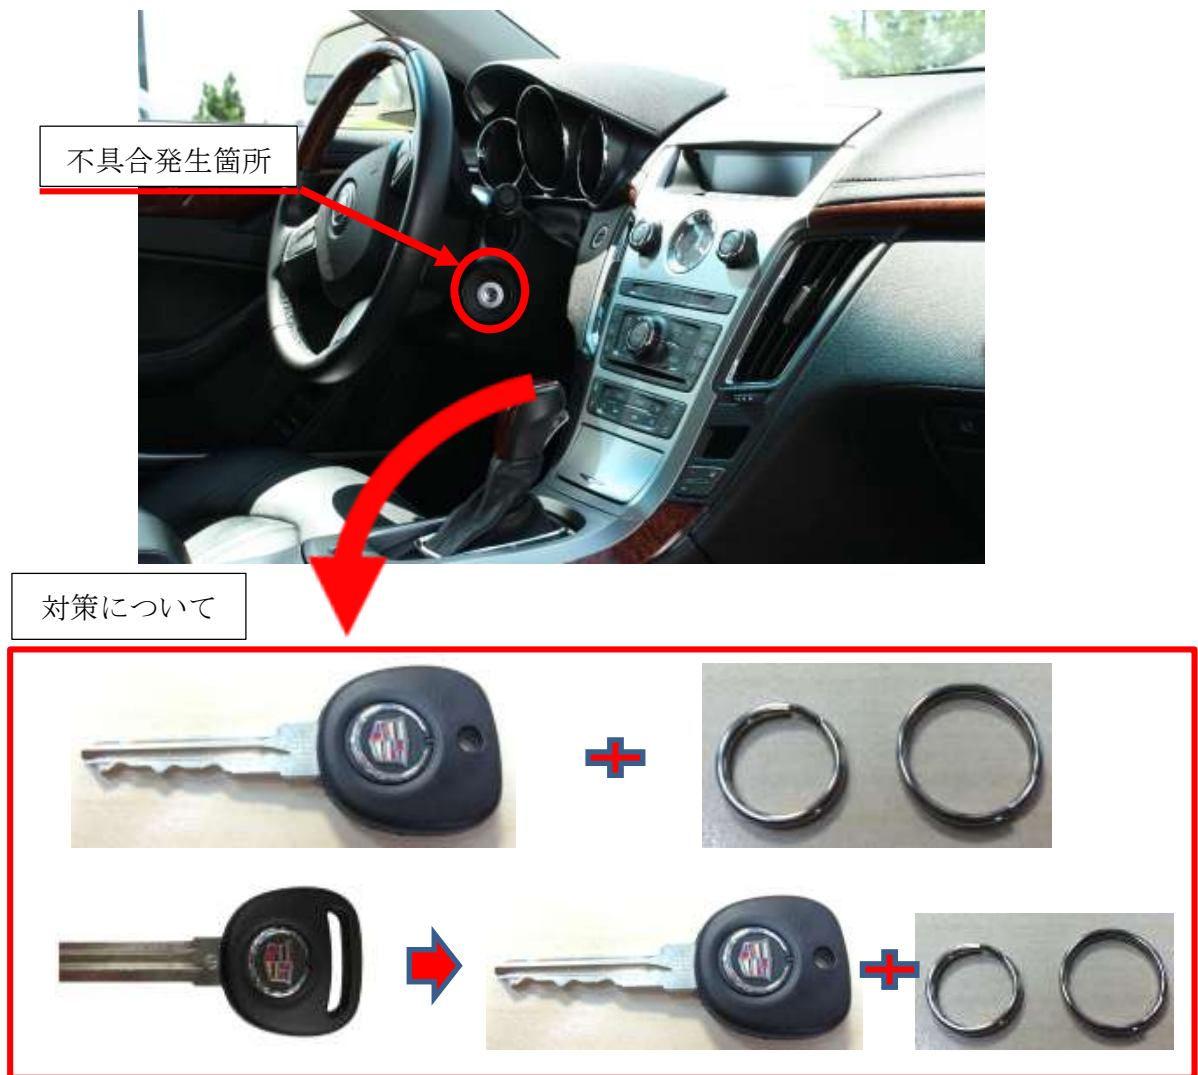
イグニッションキーにキーホルダー等を装着していると、走行振動等により、イグニッションキーが”RUN”位置以外に動いてしまうことがある。その場合、車両電源が断たれるため、エンジンが停止するとともに、ブレーキ補助やパワーステアリング等が機能せず、運転操作に支障をきたす。また、この状態で事故を起こした場合、エアバッグが展開しないことがあり、被害が拡大するおそれがある。

全車両、イグニッションキーの穴の形状を確認し、以下の措置を行う。

外-2104実施済み車両で、長穴の場合、丸穴のイグニッションキーに交換して対策用のキーリングを装着する。

外-2104未実施車両で、長穴の場合、丸穴のイグニッションキーに交換して対策用のキーリングを装着する。丸穴の場合、対策用のキーリングを装着する。

また、オーナーズマニュアルに追補ステッカーを貼付する。
