## 不 具 合 箇 所 説 明 図

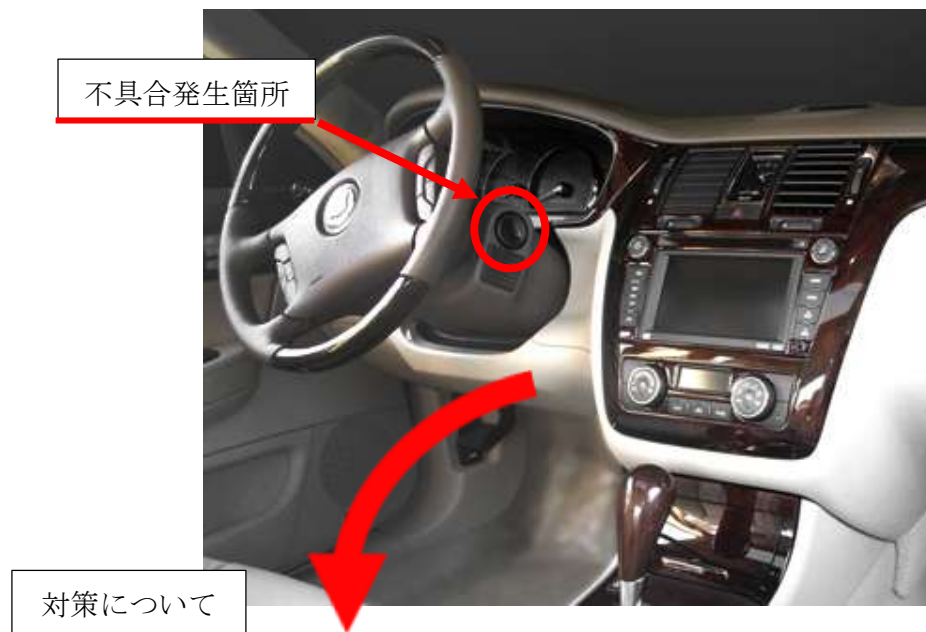
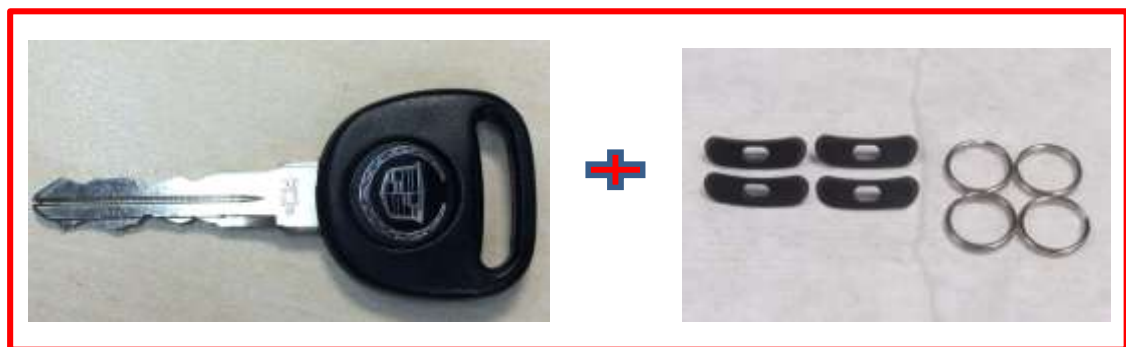
イグニッションキーにキーホルダー等を装着していると、走行振動等により、イグニッションキーが”RUN”位置以外に動いてしまうことがある。その場合、車両電源が断たれるため、エンジンが停止するとともに、ブレーキ補助やパワーステアリング等が機能せず、運転操作に支障をきたす。また、この状態で事故を起こした場合、エアバッグが展開しないことがあり、被害が拡大するおそれがある。

全車両、イグニッションキーに対策用のキーリングを装着する。  
また、オーナーズマニュアルに追補ステッカーを貼付する。

左Aピラードアヒンジ下側に黄色ペイントを塗布する。
