# 改善箇所説明図

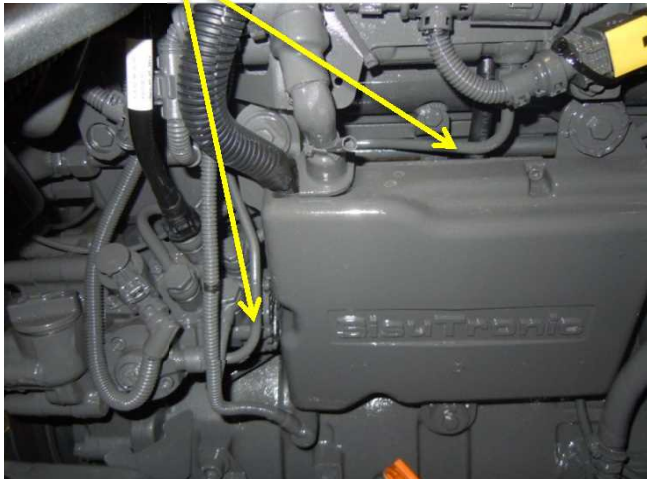
(不具合箇所)

農耕トラクタの燃料高圧パイプにおいて、高圧パイプの取り回し構造が不適切なため、エンジンからの振動により高圧パイプの取付部に亀裂が発生することがある。そのため、そのままの状態で使用していると、高圧パイプの亀裂が進行し、最悪の場合、燃料が漏れるおそれがある。

全車両、燃料高圧パイプを対策品に交換し、振動防止用ブラケットを追加する。

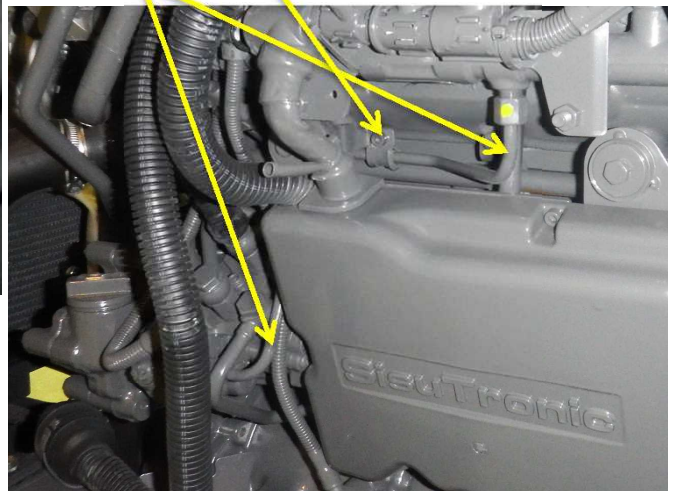
(対策後) 振動防止用ブラケット
