## 改善箇所説明図

### 基準不適合発生箇所

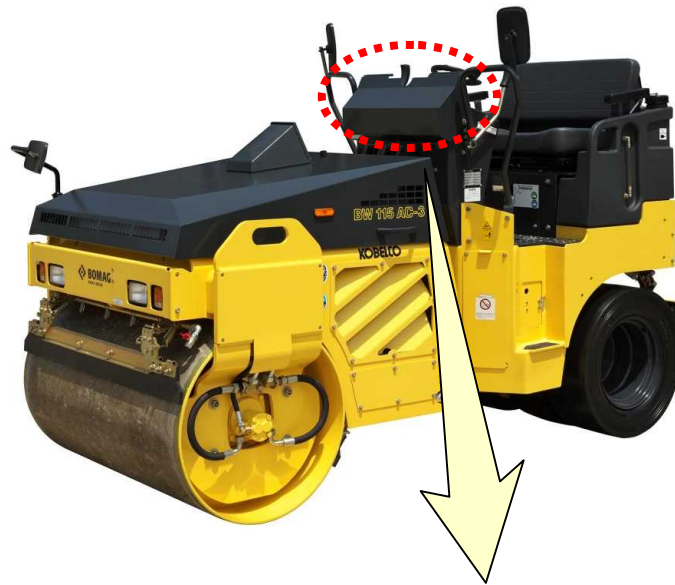
駐車ブレーキスイッチ

押しボタン式の駐車ブレーキスイッチと非常停止スイッチにおいて、製造管理が不適切なため、スイッチ内部の摺動部分の隙間が狭いものがある。そのため、外気温度が低い場合、当該スイッチ本体が温度低下により収縮することで摺動部分の抵抗が増加し、最悪の場合、駐車ブレーキまたは非常停止の解除が出来なくなるおそれがある。

全車両、駐車ブレーキスイッチおよび非常停止スイッチを良品に交換する。

識別：コンソール左側面のシリアルナンバープレート付近に白色ペイントを塗布する。
