## 改善箇所説明図

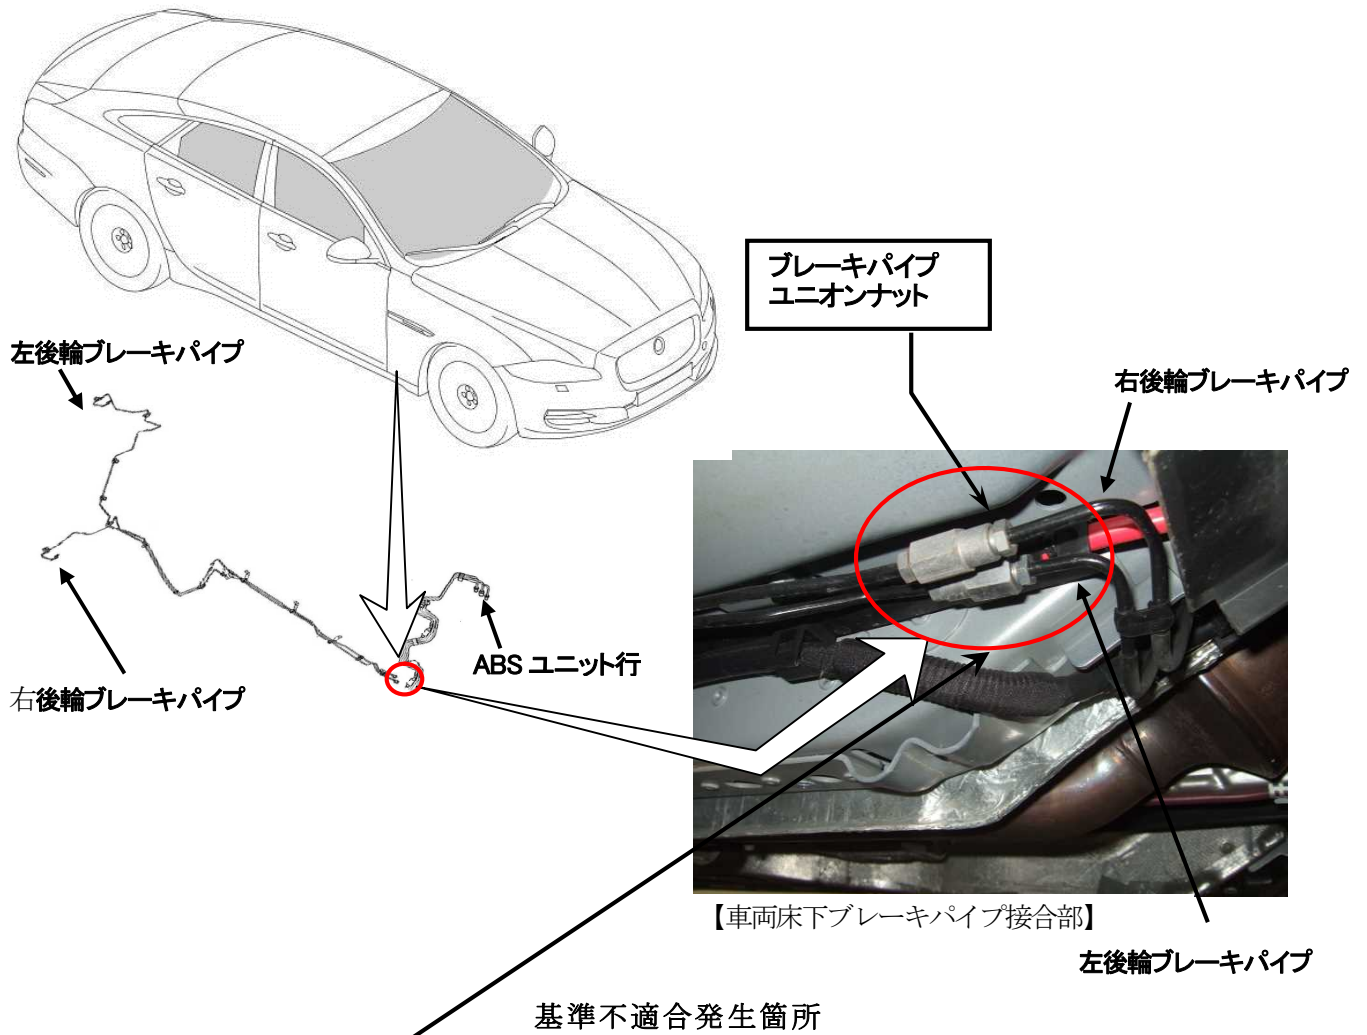
ブレーキパイプの接合部において、ユニオンナットの締め付けが不適切なため、使用過程で当該ナットが緩むものがある。そのため、ブレーキ液が漏れることで、警告灯が点灯して制動力が低下するとともに、エンジンを始動できなくなるおそれがある。

全車両、当該ユニオンナットを正規トルクで締めつける。また、ブレーキ液量を点検し、不足していた場合は補充する。

識別：ブレーキパイプのユニオンナットに黄ペイントを塗布する。
