# 改善箇所説明図

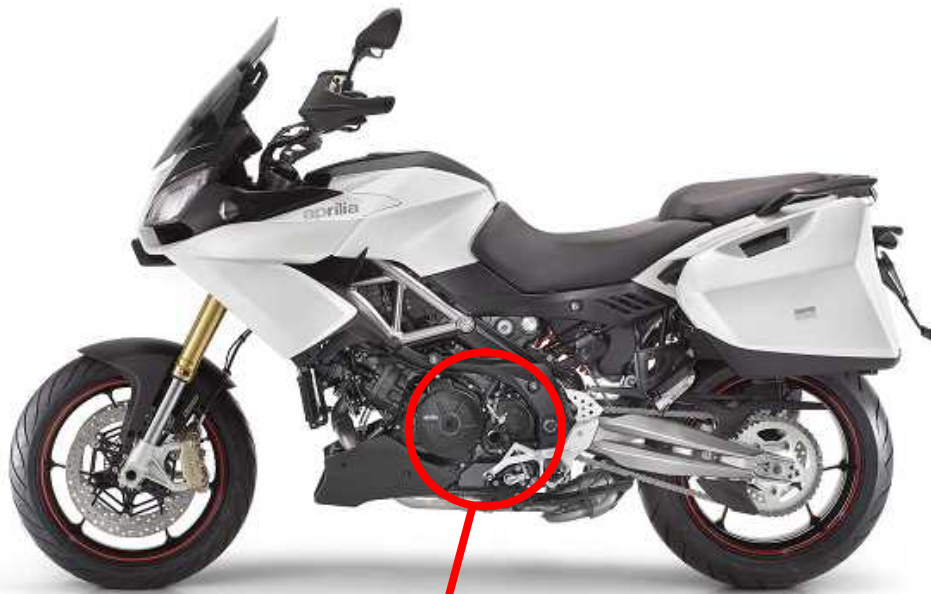
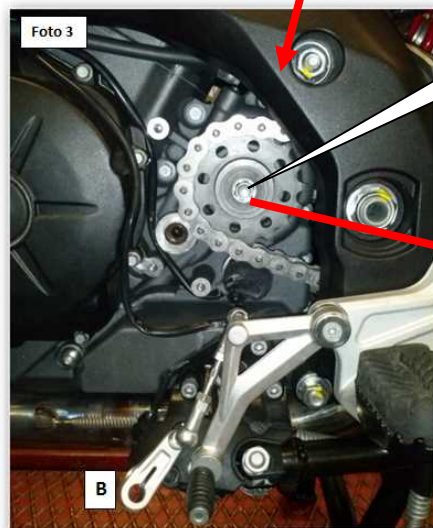
ドライブギヤシャフトにおいて、当該シャフトとドライブスプロケットを固定するためのボルト穴の加工が不適切なため、走行振動でボルトが緩むものがある。そのため、そのまま使用を続けると、ドライブスプロケット等が外れて駆動力を伝達できなくなり、最悪の場合、外れた部品の挟まりによりリアホイールがロックして転倒するおそれがある。

全車両、ドライブギヤシャフトのボルト穴を確認し、不具合品の場合は、当該シャフトを良品に交換する。

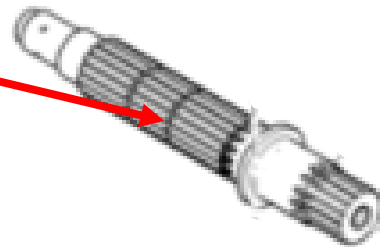
ドライブギヤシャフト

スプロケットを留めているボルトを緩める
