## 改善箇所説明図

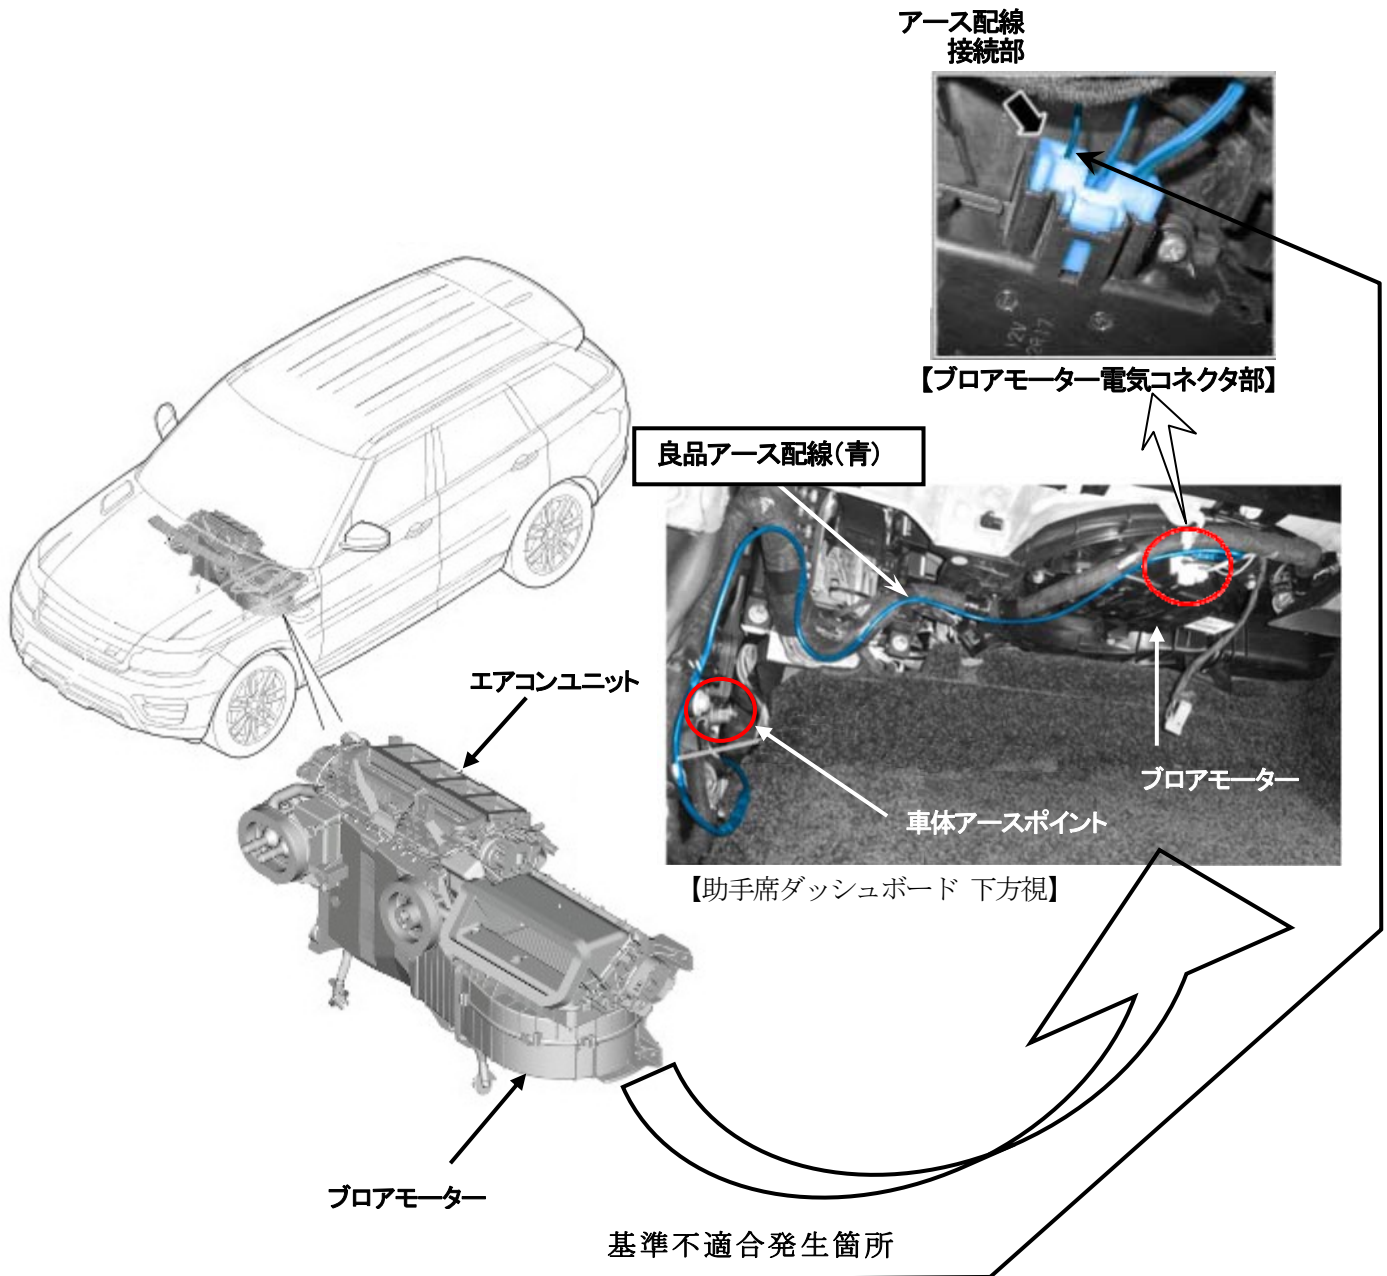
エアコンフロアモーターにおいて、誤ったアース線を組み付けているため、エアコン使用によって当該アース線が焼損するものがある。そのため、電動パワーステアリング等の作動が停止し、最悪の場合、火災に至るおそれがある。

全車両、当該アース線を良品に交換し、配索方法を変更する。なお、アース線周囲に焼損がある場合は焼損箇所を新品に交換する。

識別：助手席アンダートレイの取り付けスクリューに白ペイントを塗布する。
