## 改善箇所説明図

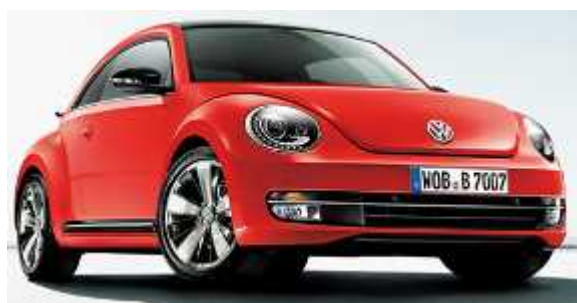
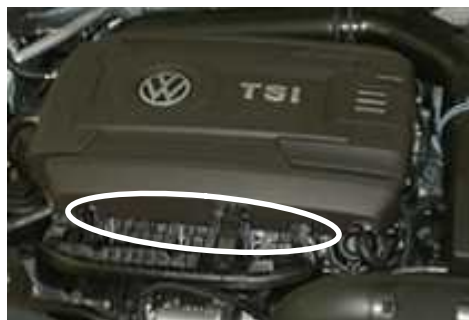
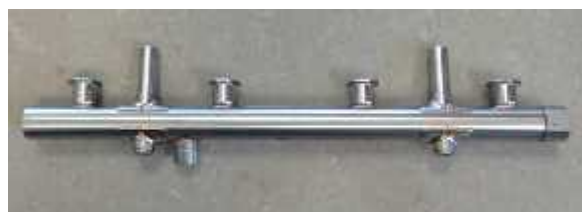
燃料パイプ

燃料パイプの溶接工程において、溶接時の温度管理が不適切なため、確実に溶接ができていないものがある。そのため、溶接部の隙間から燃料が漏れるおそれがある。

全車両、燃料パイプを良品に交換する。
