# 不 具 合 箇 所 説 明 図

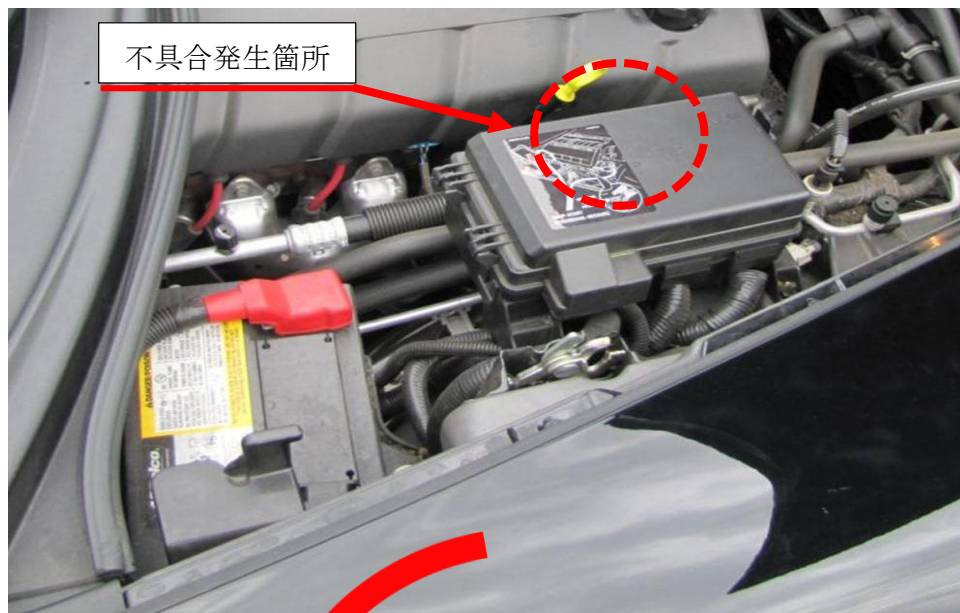
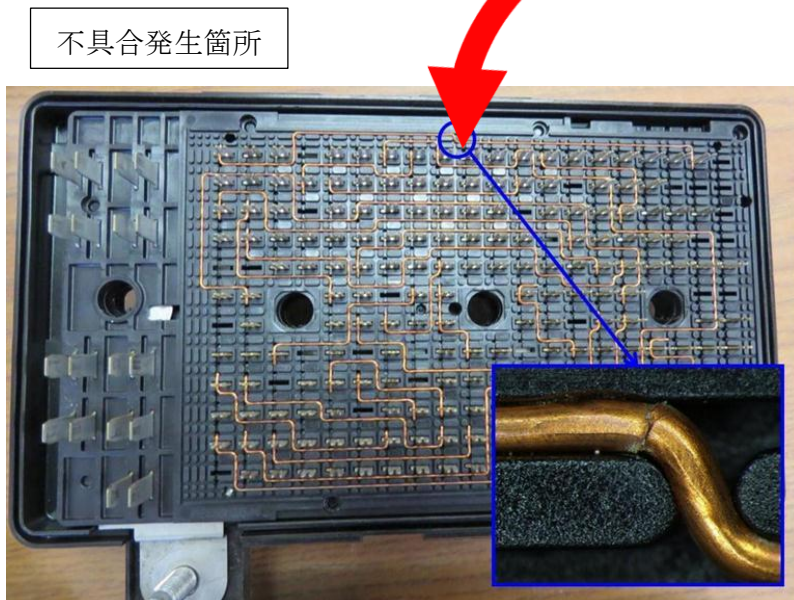
エンジンルーム内フューズボックスにおいて、排気管の熱影響によりフューズボックスが収縮することがある。そのため、そのまま使用を続けると、フューズボックス内のすれ違い用前照灯の電気回路が折損し、最悪の場合、すれ違い用前照灯が不点灯になるおそれがある。

全車両、対策用のジャンパーハーネスを取り付ける。

左側ボディストラクチャー部分に緑色ペイントを塗布する。
