## 改善箇所説明図

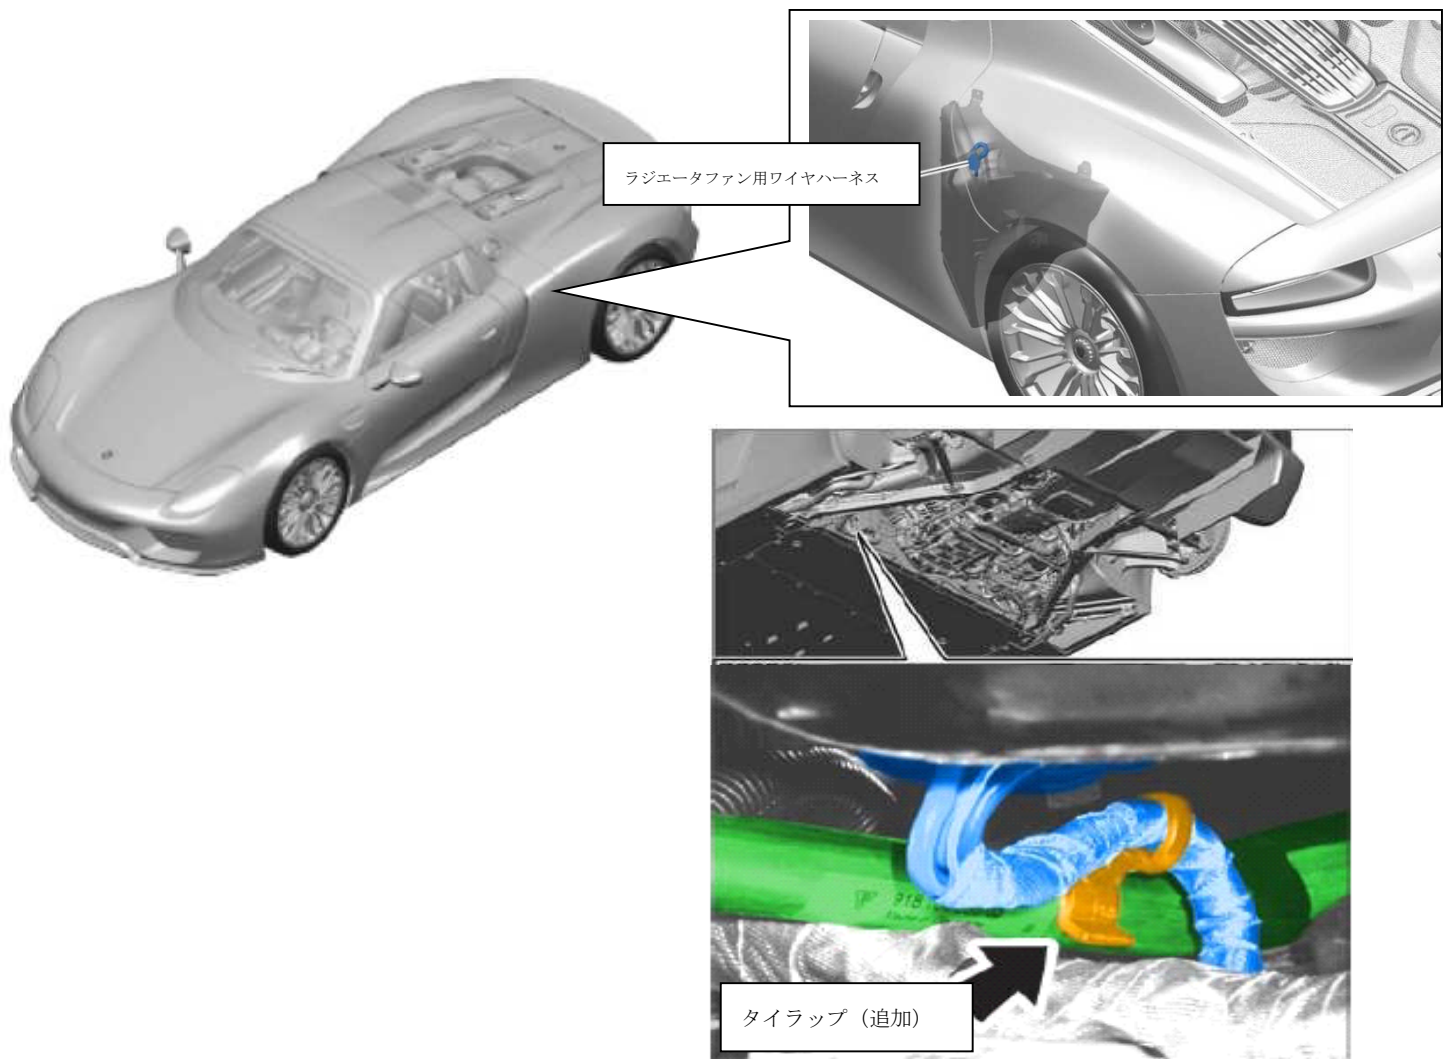
エンジンルーム内の左ラジエータファンの配線の取回しが不適切なため、走行中の振動により当該配線がエンジンの遮熱板に干渉し、配線の被覆が損傷する。そのため、そのままの状態で使用を続けると、配線が剥き出しとなり、エンジンの遮熱板と接触することで短絡し、最悪の場合、車両火災に至るおそれがある。

全車両、配線の取回しを点検し、追加のタイラップで配線を正しい取回しで固定する。配線が損傷している場合は損傷した配線を交換する。
