## 改善箇所説明図

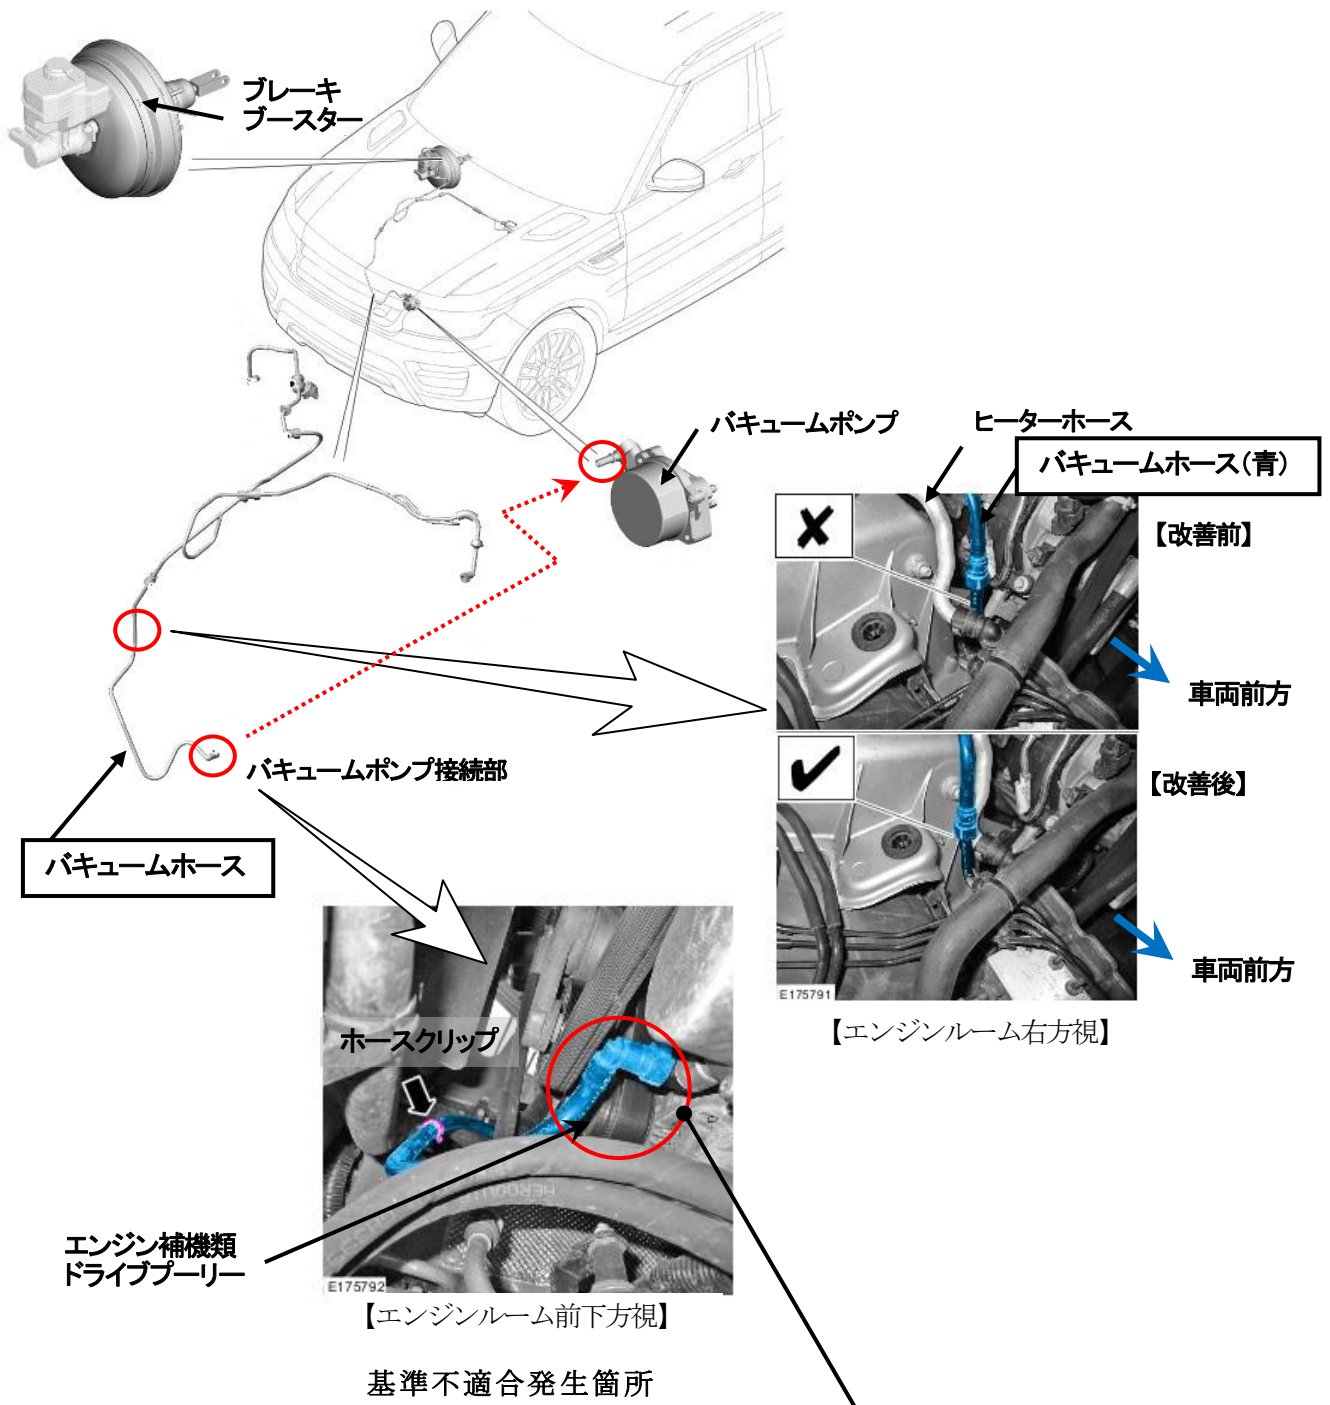
制動倍力装置のバキュームホースにおいて、当該バキュームホースの取り回しが不適切なため、エンジン前部のドライブプーリー又はベルトに接触することがある。そのため、そのままの状態で使用を続けると、バキュームホースに穴が開き、倍力装置が機能せず、最悪の場合、制動力が低下するおそれがある。

全車両、ブレーキバキュームホースの取り回しを点検し、取り回しが不適切な場合は適正に配管する。また、バキュームホースが損傷しているものは交換する。

識別：ヒーターホース近傍のバキュームホース接続部に白ペイントを塗布する。
